Province House, Charlottetown, Î.-P.-É.
Rapport sur la maçonnerie et l'enveloppe du bâtiment (2013)

Présentation du 10 juillet 2014

7.1 Infrastructure A10 Foundations

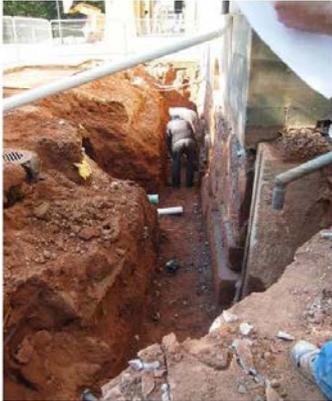
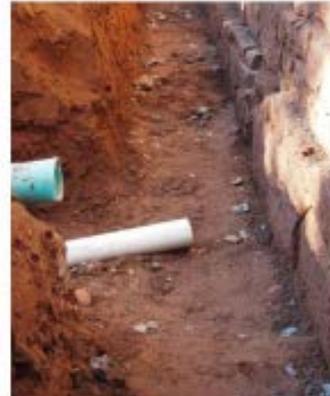
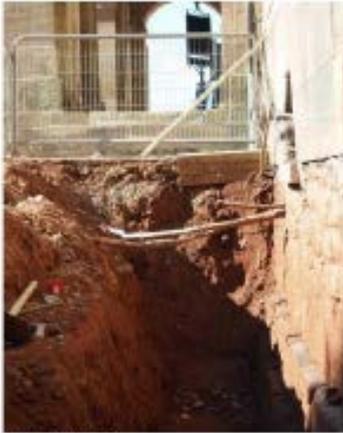
- **TRÈS FAIBLE**
- **TRÈS INSTABLE**

Détérioration en cours en raison de l'humidité qui pénètre de diverses sources :

- À partir d'en dessous des dalles et grimant par capillarité sur les murs en maçonnerie
- À partir de trous dans le mur extérieur
- Drainage de surface très insuffisant de l'eau coulant du toit ainsi que de l'eau de ruissellement à l'écart du mur extérieur.
- Humidité accumulée entre la fondation originale en grès et le nouveau mur de berme en béton le long de l'élévation sud (étendue complète des dommages inconnue).

- Reprise des murs du sous-sol en sous-œuvre, coulage de nouvelles dalles, drainage, coulage d'un remblai, remplissage des vides, nouveaux conduits de drainage, remplacement de la pierre, jointoiement profond et standard.

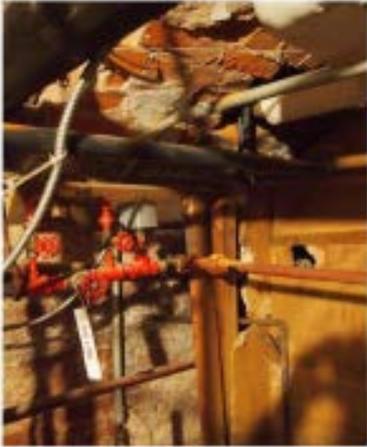
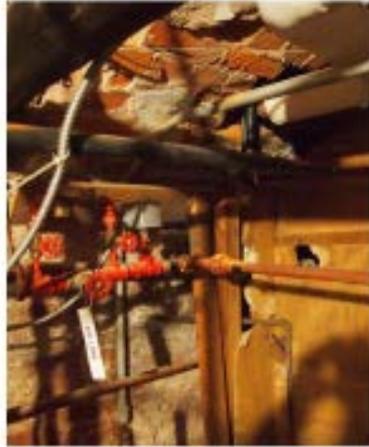
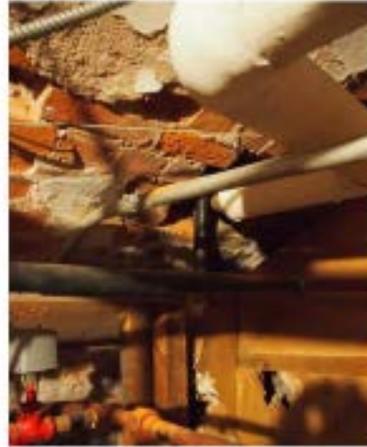
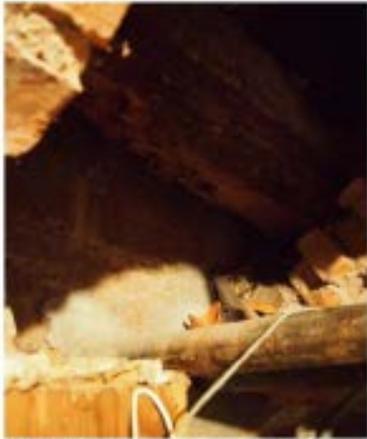
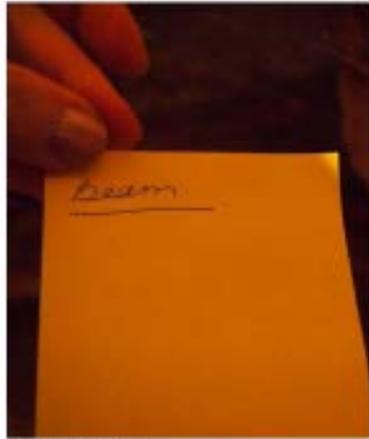
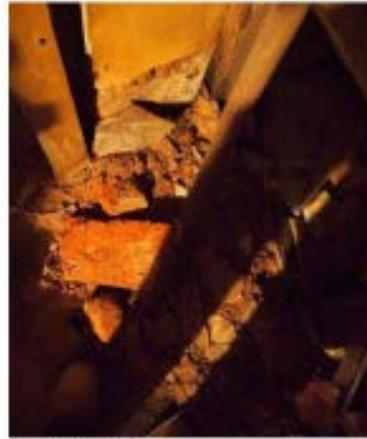
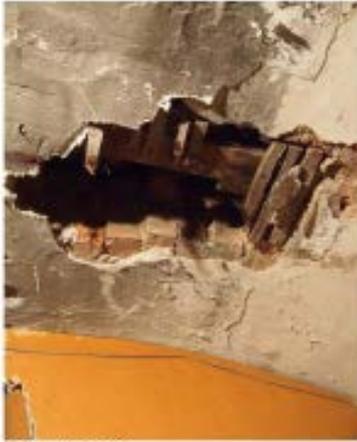
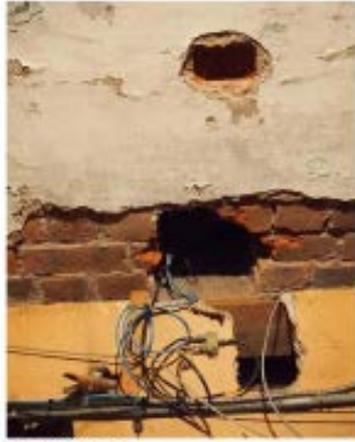
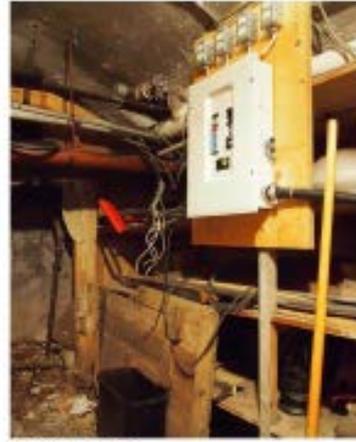
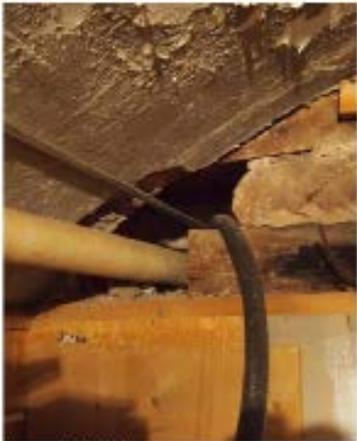
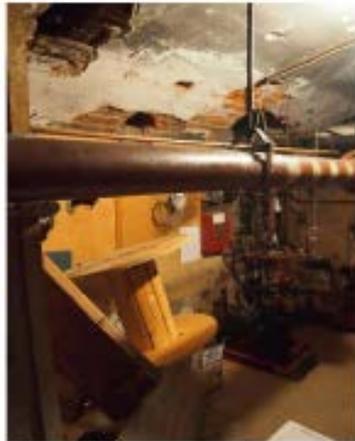
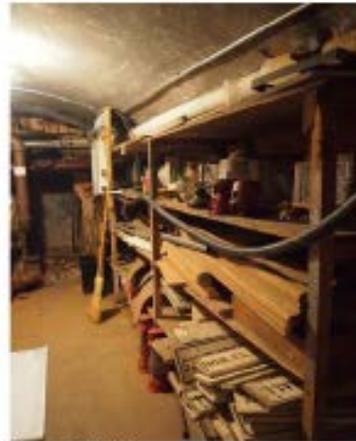
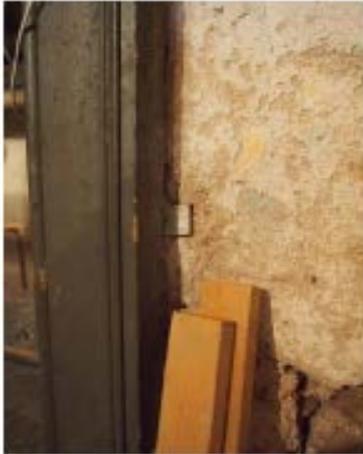
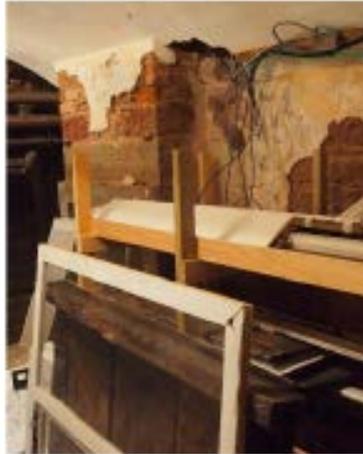
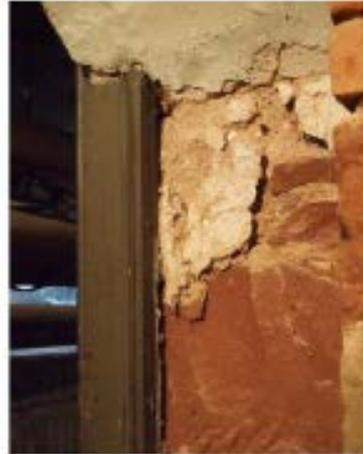
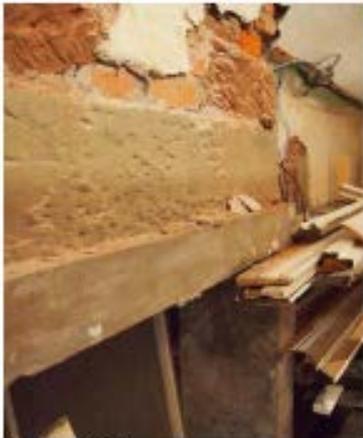
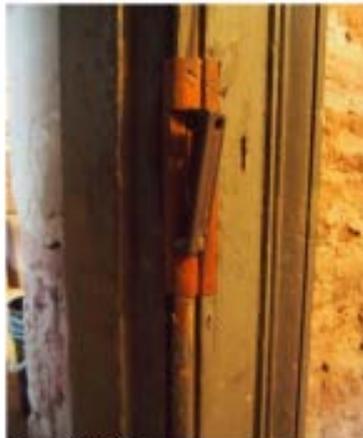
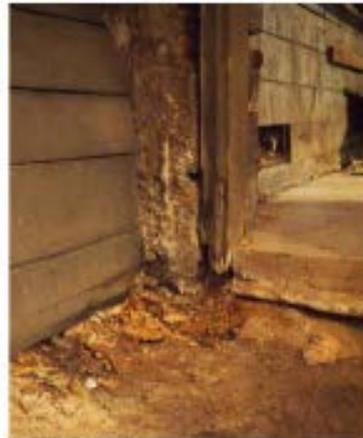
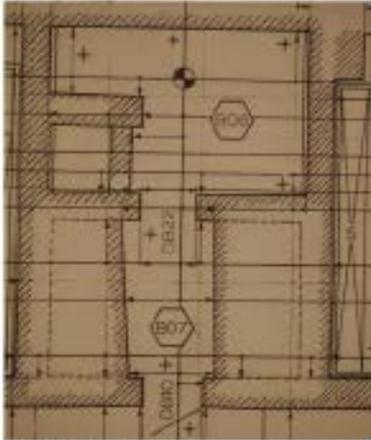
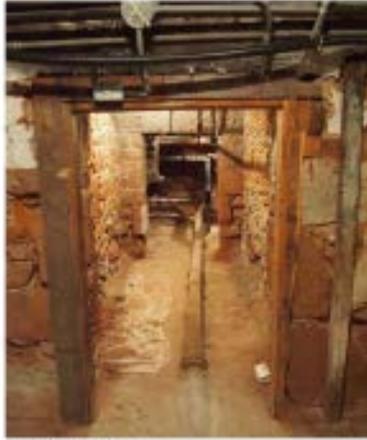
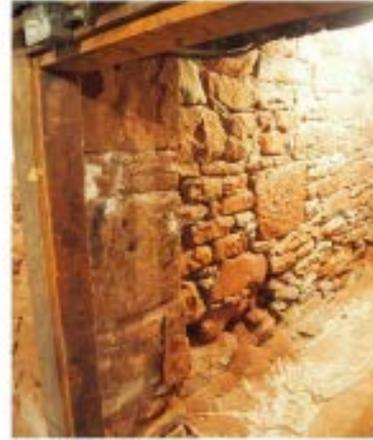
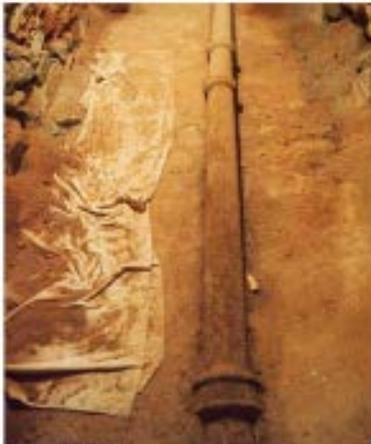
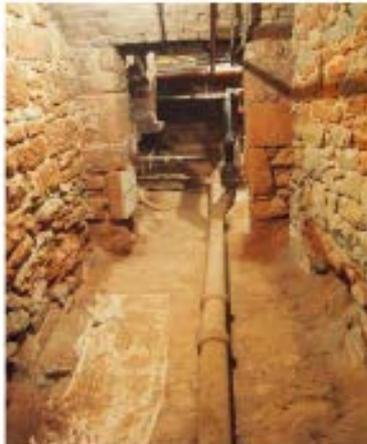
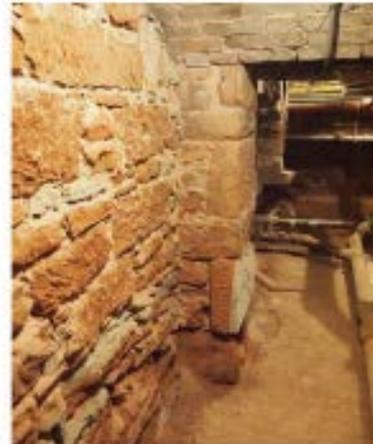
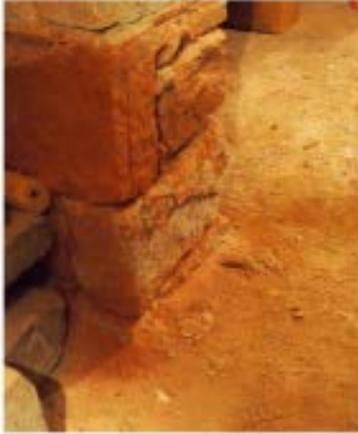
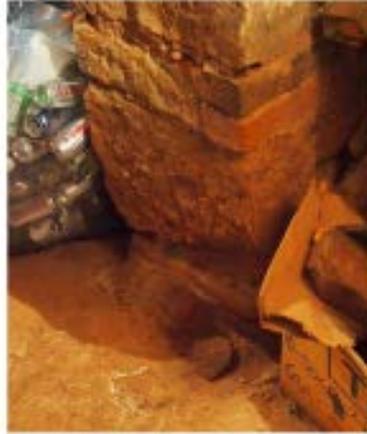
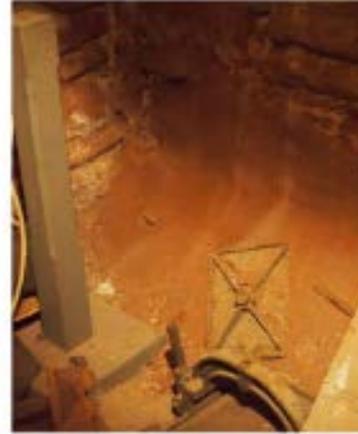
7.1 Infrastructure A20 Construction du sous-sol

- **TRÈS FAIBLE**
- **TRÈS INSTABLE**

Grave détérioration des murs en maçonnerie et de la charpente en bois massif :

- L'effondrement est évident dans les murs isolés et potentiels pour d'autres.
- Affaissement des murs liés aux piliers du portique.
- La sursaturation des matériaux génère des particules en suspension et de la moisissure.

- Élimination, suppression des systèmes électriques et restructuration, remplissage des trous, reconstruction des murs, nouvelle pierre, coulage, jointoiement, conservation des matériaux notamment les anciens finis, conservation, renforcement et reconstruction de la structure de charpente en bois.

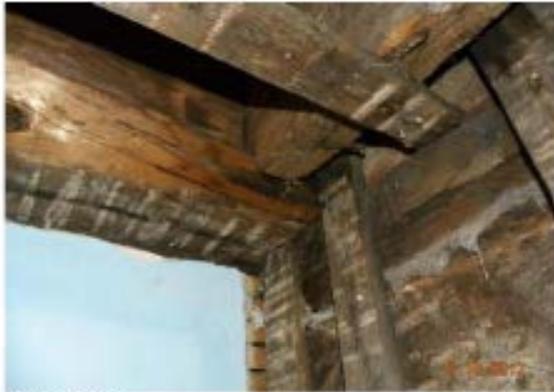
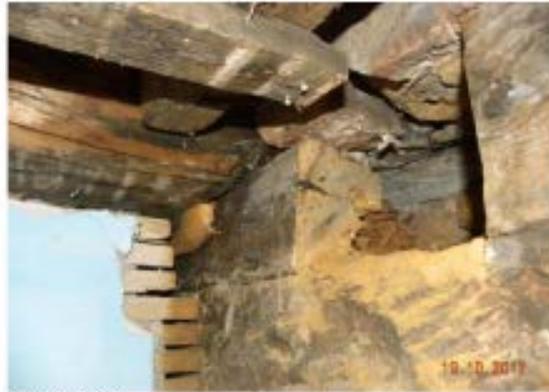
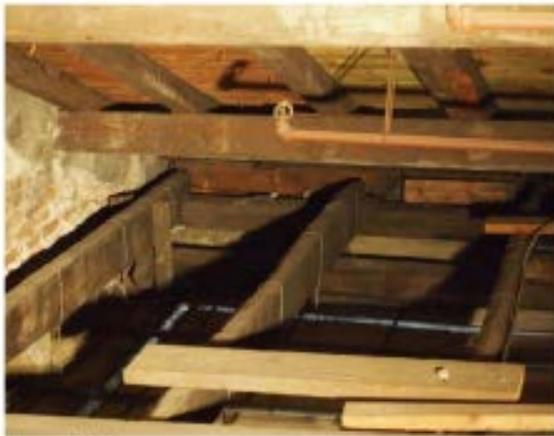
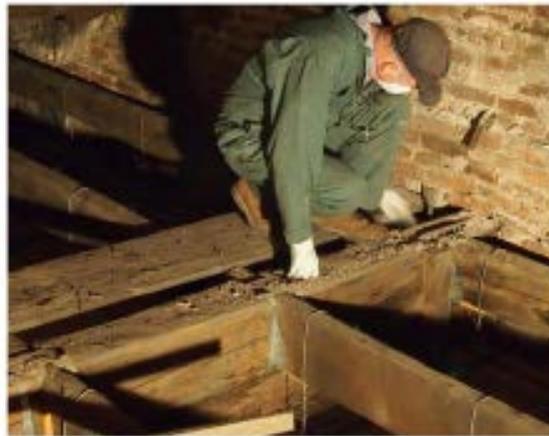
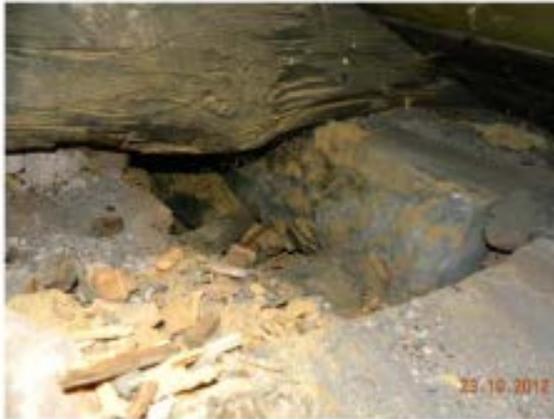
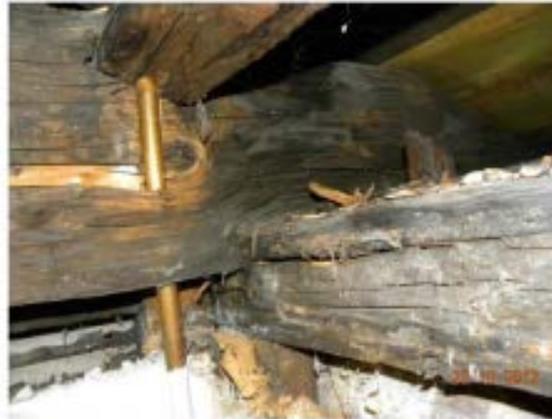
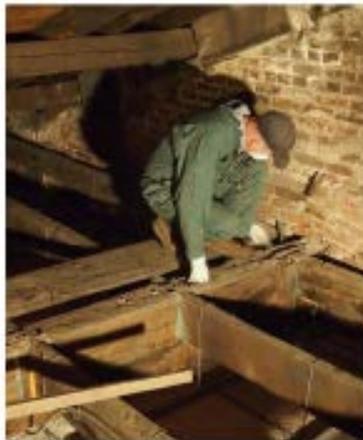
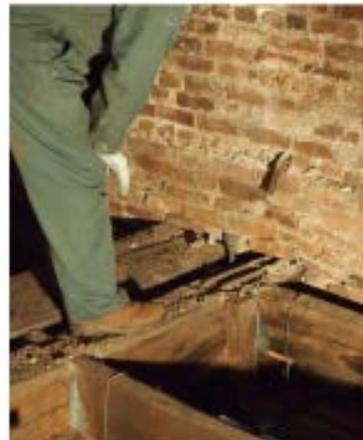
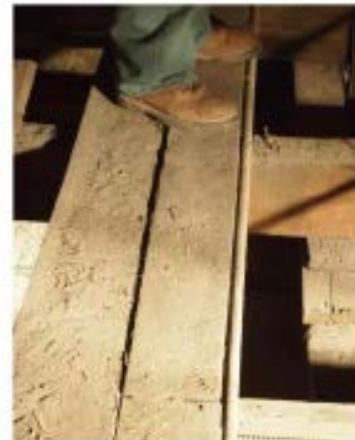
7.2 Paroi B10 Superstructure – Ossature du plancher (charpente en bois et de toit)

- **TRÈS FAIBLE**
- **TRÈS INSTABLE**

Détérioration importante de la charpente en bois massif lorsqu'elle est en contact avec le mur extérieur :

- Les extrémités porteuses de la charpente en bois massif encastrées dans le mur de la salle 214 baignent dans l'humidité et pourrissent.
- Ces conditions ne peuvent être qu'être extrapolées à l'ensemble du système jusqu'à ce que des enquêtes ultérieures soient terminées.
- Le plancher de pierre montre une usure excessive et l'espace entre les pierres a permis à l'eau de lavage et à l'eau apportée par la circulation d'entrer sous le plancher.

- Enlèvement des finis, du revêtement de plancher, des étais en pierre; conservation, renforcement ou reconstruction de la charpente en bois.

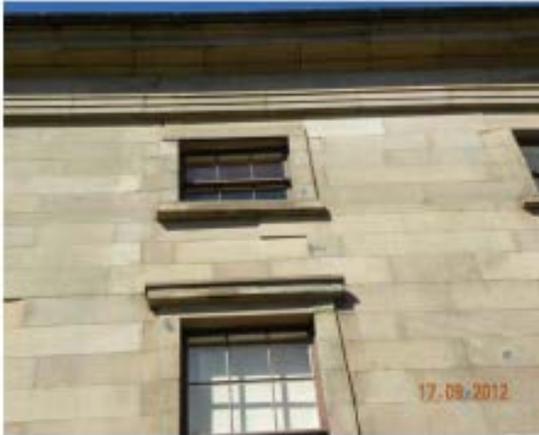
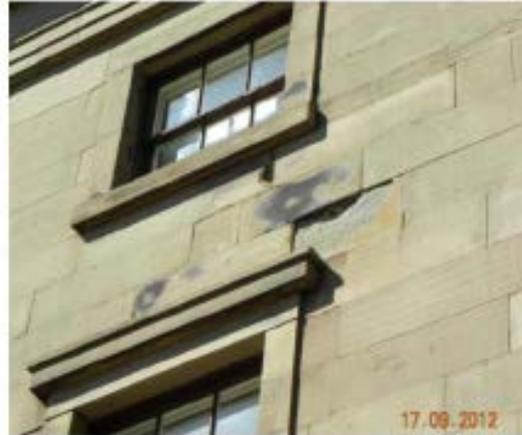
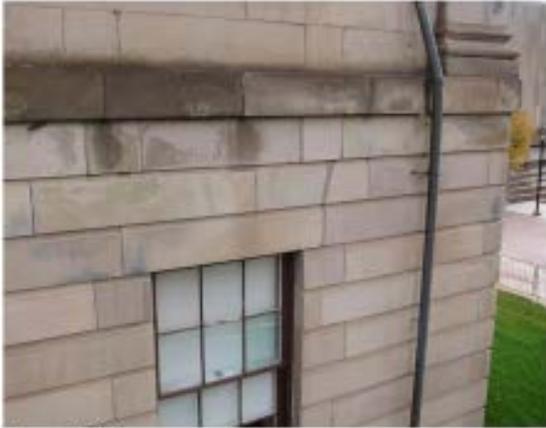
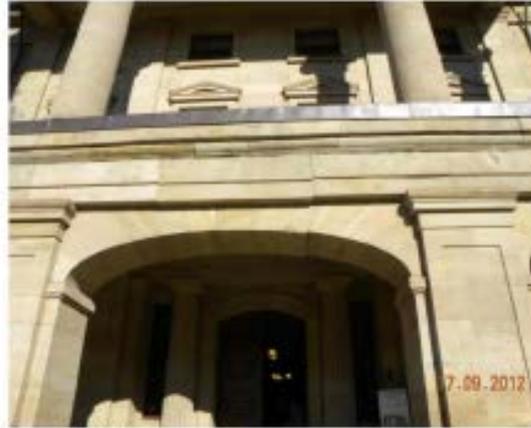
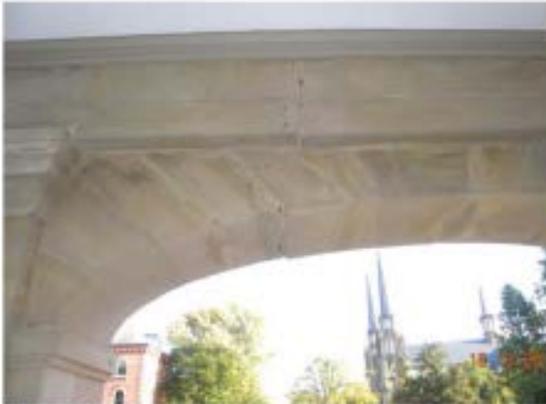
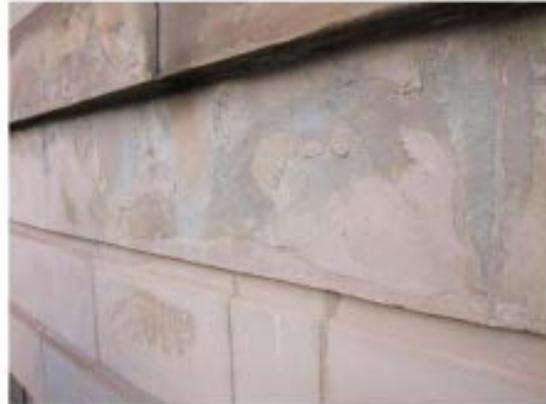
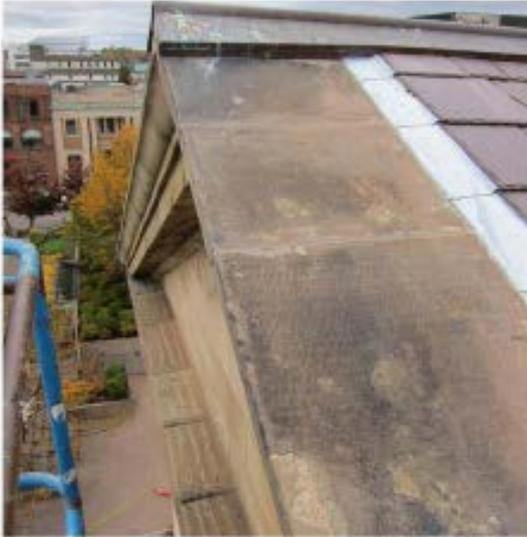
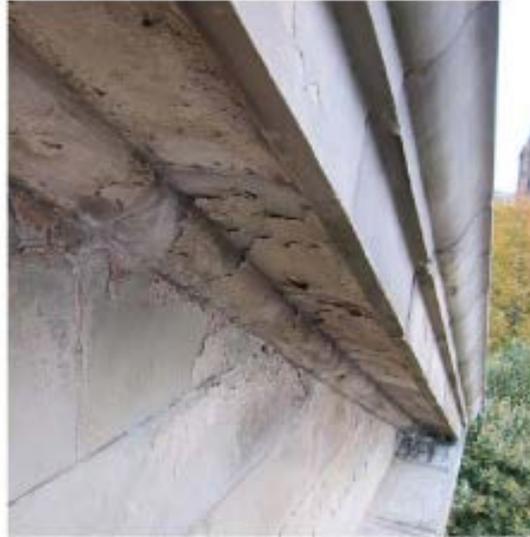
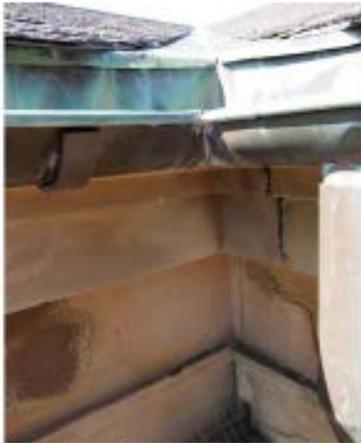
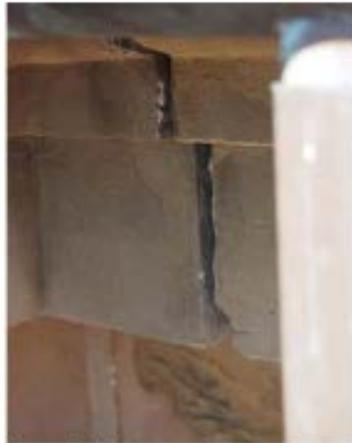
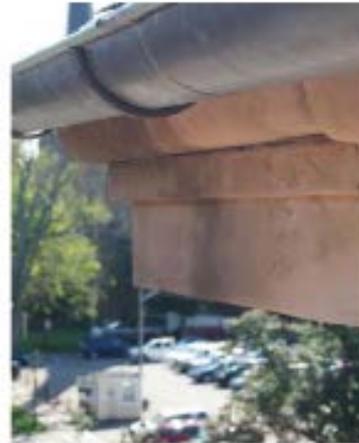
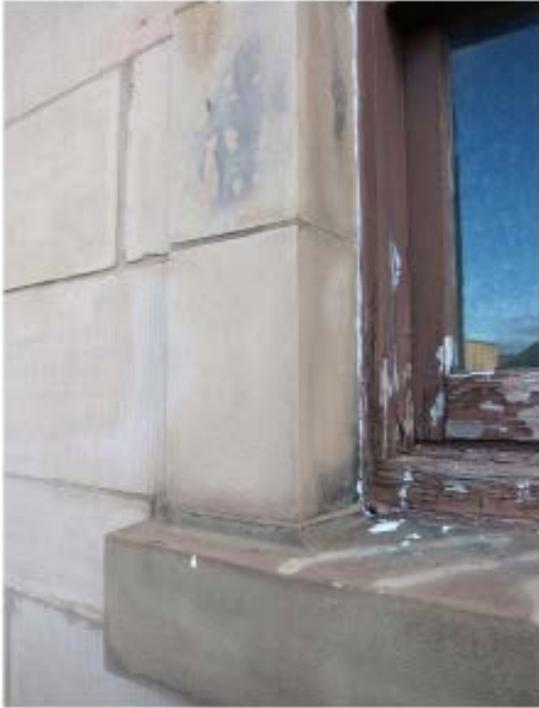
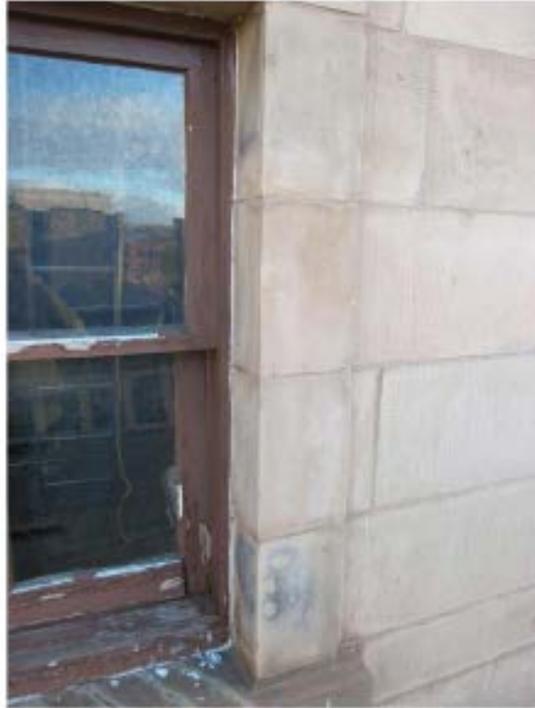
7.2 Paroi d'élément B20 Fermetures extérieures – Enveloppe du mur extérieur (Maçonnerie/extérieur)

- **TRÈS FAIBLE**
- **TRÈS INSTABLE**

Détérioration importante du revêtement en pierre de taille de Pictou du mur extérieur :

- Pierres de taille déplacées, délogées, un peu partout
- Inclinaison des plans de mur (élévation sud à plusieurs endroits)
- Bris et effritement des pierres et soulèvement en raison de l'écrasement
- Effritement de la face des pierres dû à la corrosion des clameaux en métal situés près du revêtement
- Bris, effritement et déplacement de l'appui des fenêtres
- Déplacement des blocs de corniche sur le dessus du mur
- Saturation des pierres causée par la défektivité des gouttières et du système d'écoulement de toit
- Affaissement de l'arche à dalle de pierre à l'entrée sud principale
- Contraintes sur les jambes étrières
- Détérioration des jointements et vides d'une profondeur inconnue

- Restauration complète de la maçonnerie extérieure

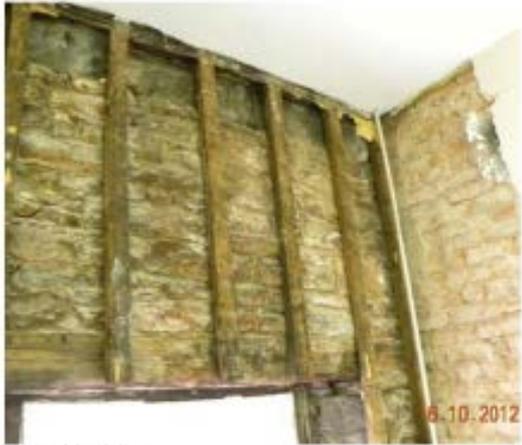
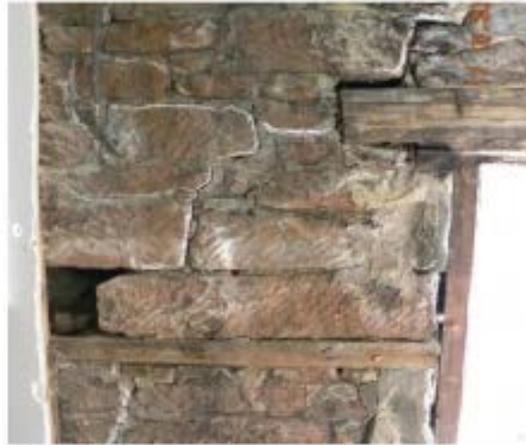
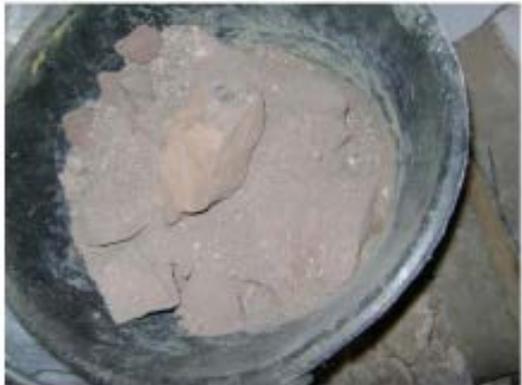
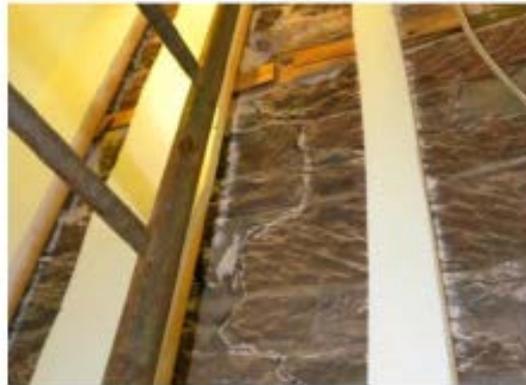
7.2 Paroi B20 Fermeture extérieure – Construction du mur extérieur (intérieur du mur extérieur)

- **TRÈS FAIBLE**
- **TRÈS INSTABLE**

Détérioration importante du mur à quatre endroits au 3^e étage :

- Le mur en blocaille original a fini par agir comme une masse solide en compression et en tension
- Le cœur de ce mur s'est disloqué, le sable s'écoulant librement, mélangé à des débris
- La paroi intérieure est constituée de pierres en grès de l'Île assises aléatoirement et de tailles variées
- Détérioration des pierres de l'Île
- Écoulement d'eau remarqué lors de l'inspection du site en 2012 et pendant l'inspection de Parcs Canada en 2011
- Le seul appareillage entre le parement de pierres de Pictou et les pierres de l'Île est réalisé par les pierres d'appui des fenêtres qui sont assises en alternance sur toute la profondeur du mur
- La forme du parement extérieure et du mur intérieur semble grandement réduite
- Les linteaux en bois des fenêtres sont pourris

- Restauration complète de la maçonnerie extérieure
