# Restauration de la dynamique naturelle et mise en valeur de l'écosystème côtier de Cap-des-Rosiers

## **Rapport final**

**Avril 2022**

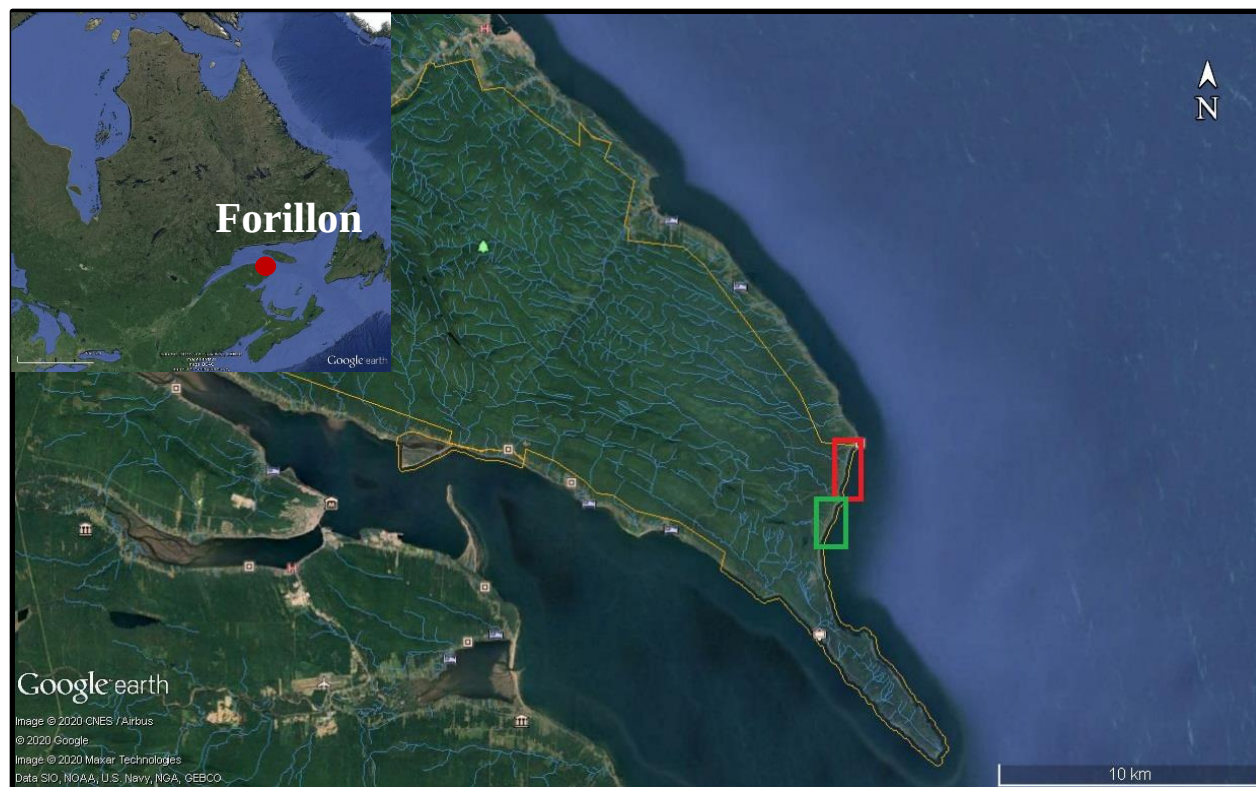
Figure 1. Localisation du parc national Forillon situé à la pointe est de la péninsule gaspésienne (point rouge dans l'encadré) ainsi que des secteurs d'intervention (encadré rouge) et témoin (encadré vert) du projet de restauration de la dynamique naturelle et mise en valeur de l'écosystème côtier de Cap-des-Rosiers. - Source : Google Earth

Le secteur de Cap-des-Rosiers est localisé sur la côte est du parc national Forillon et fait face au golfe du Saint-Laurent (Figure 1). Tout le secteur situé entre Cap-des-Rosiers et la pointe de Cap-Gaspé est composé d'un agencement de plages à substrat meuble et de falaises côtières atteignant jusqu'à 200 mètres de hauteur. Cette partie du parc est fréquentée par plusieurs espèces d'oiseaux marins selon la période de l'année. Ainsi, entre mars et août plusieurs espèces y nichent dont le cormoran à aigrette (*Phalacrocorax auritus*), le petit pingouin (*Alca torda*), le guillemot marmette (*Uria aalge*), le guillemot à miroir (*Cepphus grylle*) ainsi que les goélands marins (*Larus marinus*) et argentés (*Larus argentatus*). On y retrouve également la plus importante colonie de mouettes tridactyles (*Rissa tridactyla*) de l'Est du pays (Pronovost et Sigouin 2018) et la possibilité d'observer le magnifique arlequin plongeur (*Histrionicus histrionicus*), une espèce au statut préoccupant (COSEPAC 2013) qui utilise régulièrement les côtes du parc pour s'alimenter. D'autres espèces d'oiseaux marins vont plutôt hiverner dans ce secteur comme le grand cormoran (*Phalacrocorax carbo*), le garrot d'Islande (*Bucephala islandica*), une espèce au statut préoccupant (COSEPAC 2000), le garrot à œil d'or (*Bucephala clangula*), le harlede kakawi (*Clangula hyemalis*), le harle huppé (*Mergus serrator*) et les goélands arctique (*Larus glaucoides*) et bourgmestre (*L. hyperboreus*) qui s'ajoutent aux goélands argentés et marins. Un marais d'eau douce situé directement en bordure de mer fait également partie des éléments particuliers de ce secteur. Ce marais constitue une halte migratoire importante pour plusieurs espèces d'oiseaux ainsi qu'une aire de nidification pour plusieurs autres. Les chauves-souris fréquentent également les abords du marais, parmi elles la chauve-souris cendrée (*Lasiurus cinereus*), la grande chauve-souris brune (*Eptesicus fuscus*) et certaines espèces du genre *Myotis* (Sigouin 2017a). Ces dernières sont protégées en vertu de la Loi sur les espèces en péril. Au niveau de l'écosystème marin, le secteur est fréquenté par des amphipodes, des crustacés (homard américain (*Homarus americanus*), crabe commun (*Cancer irroratus*)), des mollusques (moule bleue (*Mytilus edulis*), pétoncle géant (*Placopecten magellanicus*)), et des poissons pélagiques tels le hareng Atlantique (*Clupea harengus*), le maquereau bleu (*Scomber scombrus*) et le capelan (*Mallotus villosus*) (Comeau et al. 2006). Finalement, l'omble de fontaine (*Salvelinus fontinalis*) est également présente dans le ruisseau de Cap-des-Rosiers (Brodeur et Sigouin 2018) et le bar rayé, une espèce de poisson côtière et au statut préoccupant (COSEPAC 2004) a aussi récemment fait son apparition dans les eaux du parc.

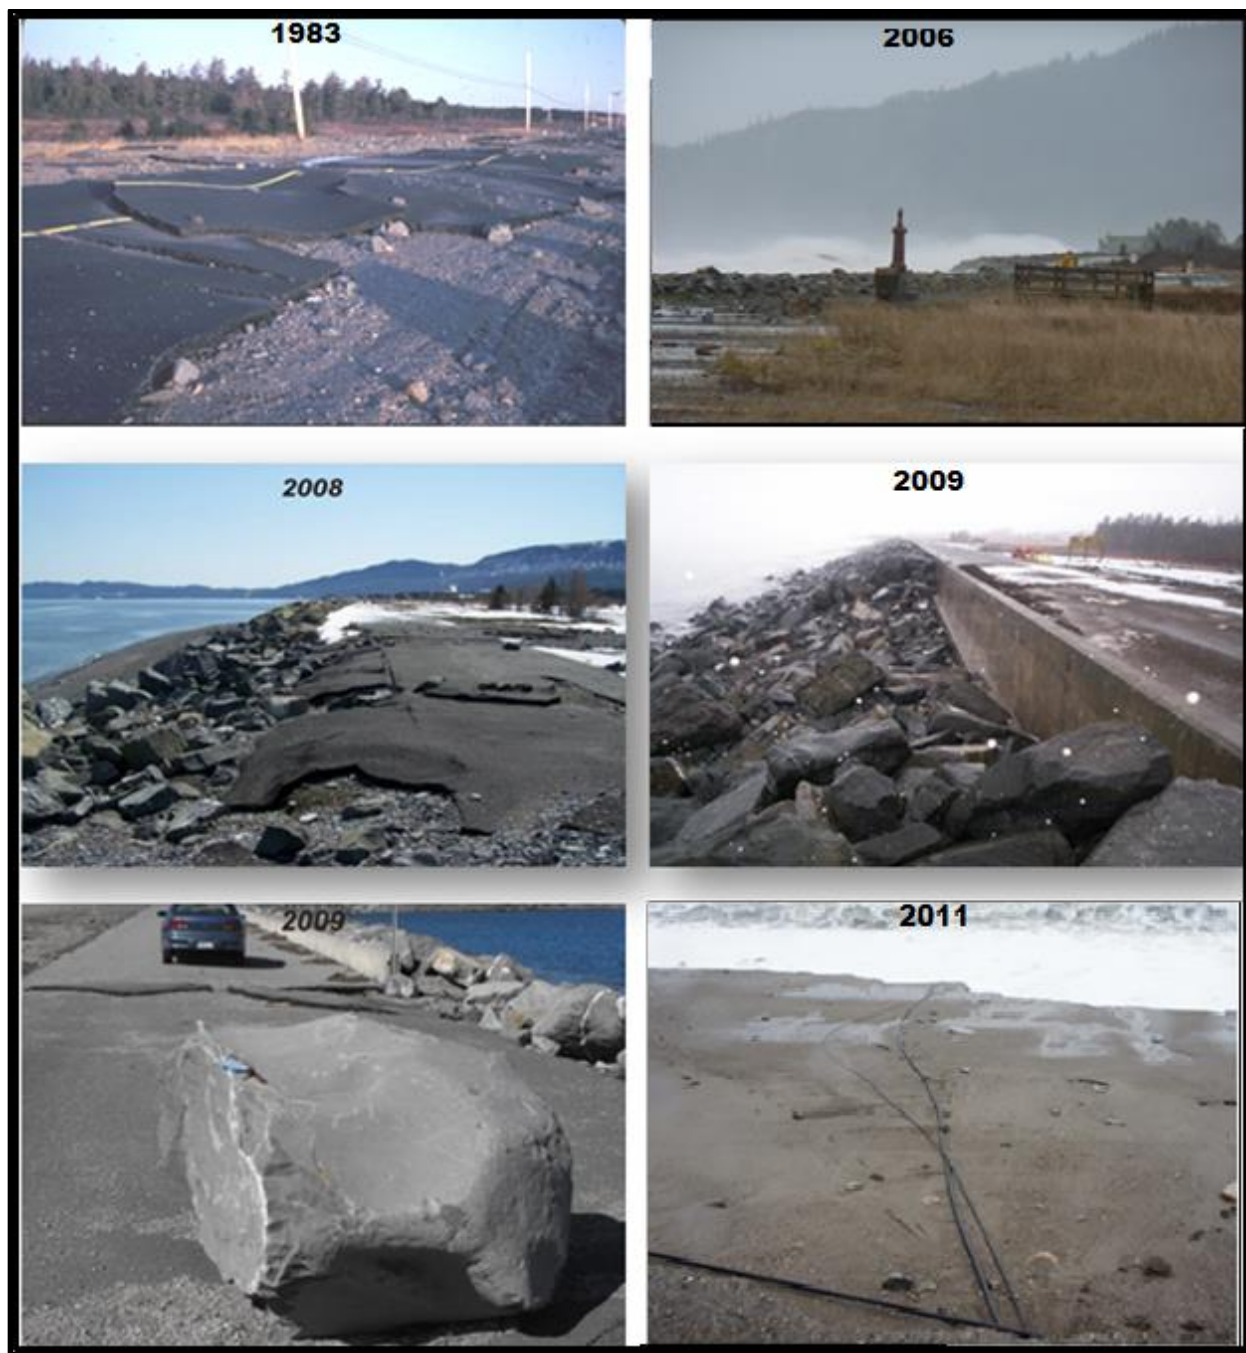
Figure 2. Dommages types observés au fil des ans sur la route du Banc et les infrastructures connexes – Source : Parcs Canada.

Les dommages causés à la route et aux infrastructures associées (câbles électriques enfouis, ouvrages de protection, Monument aux Irlandais) se sont particulièrement accentués depuis le milieu des années 1990 et les ouvrages de protection ne suffisaient plus à la tâche. En 2011, une portion de la route a dû être abandonnée et relocalisée, car une brèche importante s'était créée dans l'enrochement et un câble électrique (15 000 volts) avait été endommagé. La Figure 2 est d'ailleurs éloquent quant aux dommages observés au fil du temps.

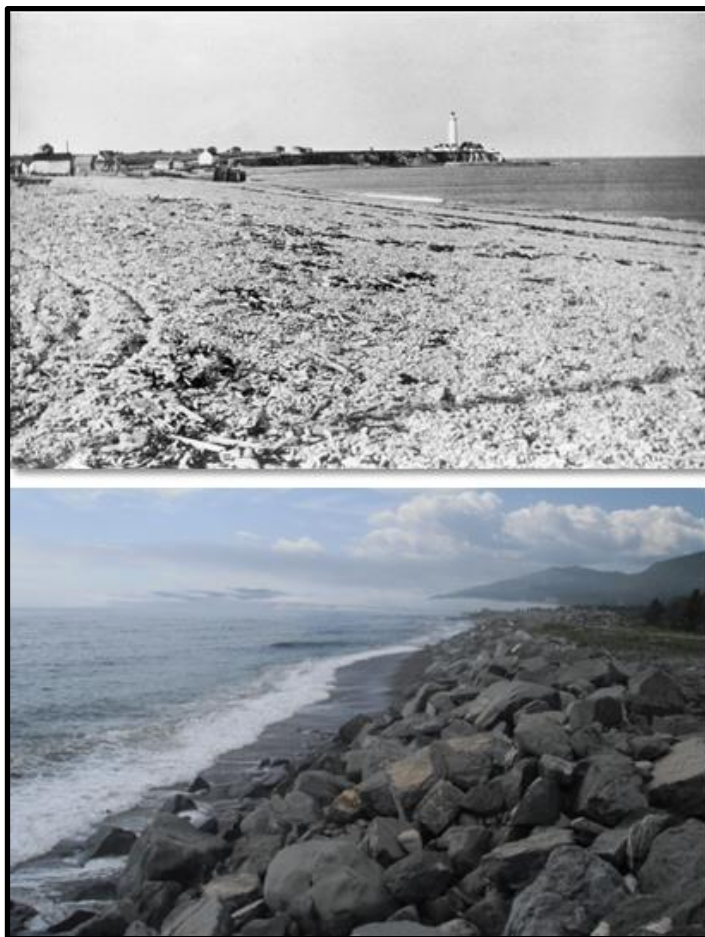
Figure 3. Modification du profil de la plage de Cap-des-Rosiers montrant bien la différence entre la largeur de la plage dans les années 1920 (en haut – Source : inconnue) par rapport à ce qui est observé dans les années 2000 (en bas – Source : Parcs Canada).

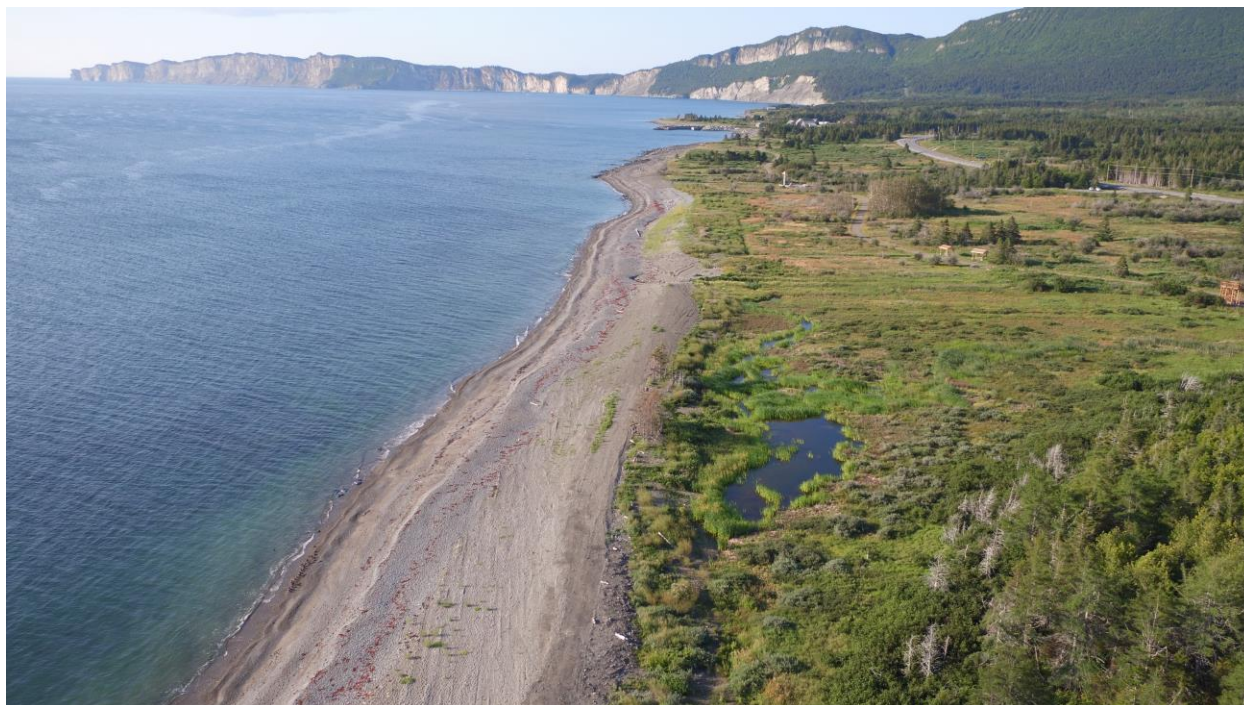
Figure 4. Vue aérienne de la plage restaurée sans les infrastructures entrant en interaction avec la dynamique littorale. Il est également possible d'observer la présence de végétation de haut de plage qui contribuer à la stabilité du système côtier -Source : Jean-David Dupuis, Parcs Canada, 2018

Les résultats détaillés pour ce volet sont présentés dans Sigouin et Dupuis (2021b) et peuvent être observés à la Figure 4. En résumé, on constate que la route du Banc, située directement dans la zone côtière active, a été entièrement retirée. Pour ce qui est de l'enrochement lui étant associé, les structures de protection ont dû être maintenues ou même parfois légèrement étendues aux extrémités pour maintenir une protection active de la route 132 ou du havre de Cap-des-Rosiers. Au total, 400 mètres d'enrochement ont dû être maintenus en place. Malgré cela, nous observons une réduction de 80 % du nombre de mètres de trait de côte entrant directement en interaction avec des infrastructures humaines. Cette réduction correspond au retrait de 1600 mètres linéaires d'infrastructures, ce qui dépasse la cible de 1200 mètres fixée initialement.

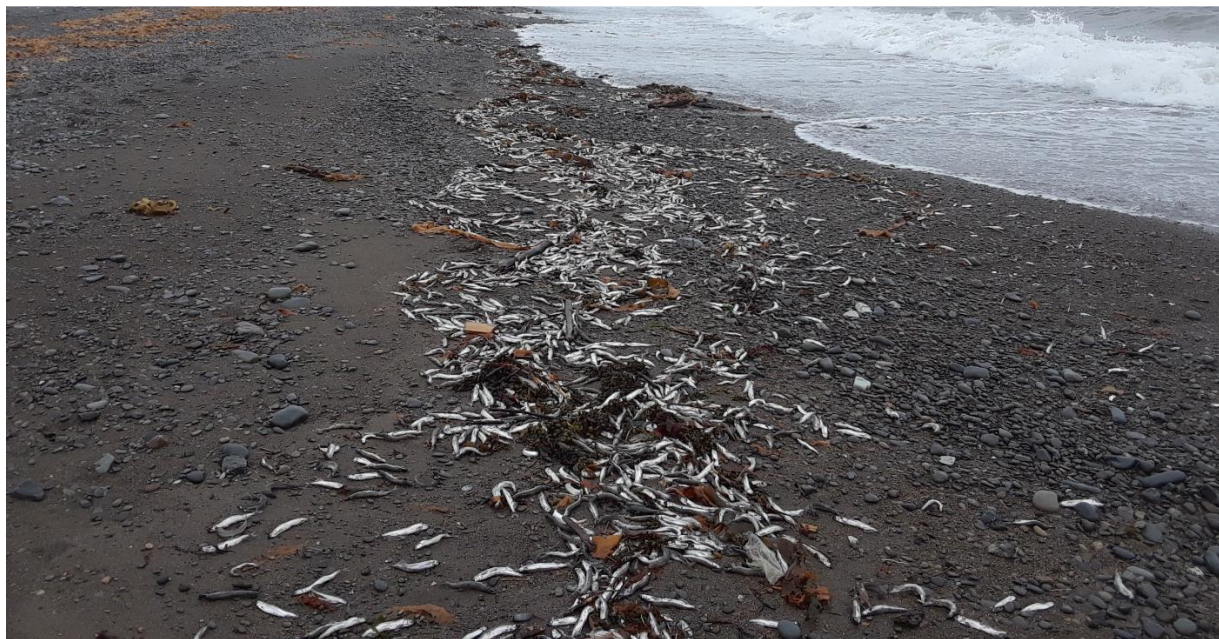
Figure 5. Présence de capelans sur la plage à la suite d'un événement de fraie - Source : Pierre Paradis, Parcs Canada, 2019

La restauration et l'accroissement de l'habitat disponible pour la fraie du capelan constituent l'un des objectifs du projet de restauration de la plage. Comme présenté par Sigouin et Dupuis (2021c), le capelan constitue une espèce importante sur le plan écologique dans l'écosystème du golfe du Saint-Laurent. Trois approches méthodologiques différentes ont été mises en œuvre pour évaluer la superficie d'habitat de reproduction disponible pour le capelan. Peu importe la méthodologie mise de l'avant pour estimer le gain d'habitat pour la reproduction du capelan, l'objectif fixé a été largement dépassé (11 765 m<sup>2</sup>). En effet, les estimés obtenus ont permis d'évaluer que la superficie d'habitat disponible était comprise entre 17 809 et 50 202 m<sup>2</sup> dans le secteur d'intervention. Nous avons déterminé que la seconde approche mise de l'avant, soit par le niveau d'élévation des sites de présence d'œufs, s'avère la plus représentative de la réalité et nous permet d'évaluer que l'habitat disponible se situe probablement aux environs de 23 000 m<sup>2</sup>. La Figure 5 nous donne un aperçu de la présence de capelans sur la plage à la suite d'un événement de fraie.

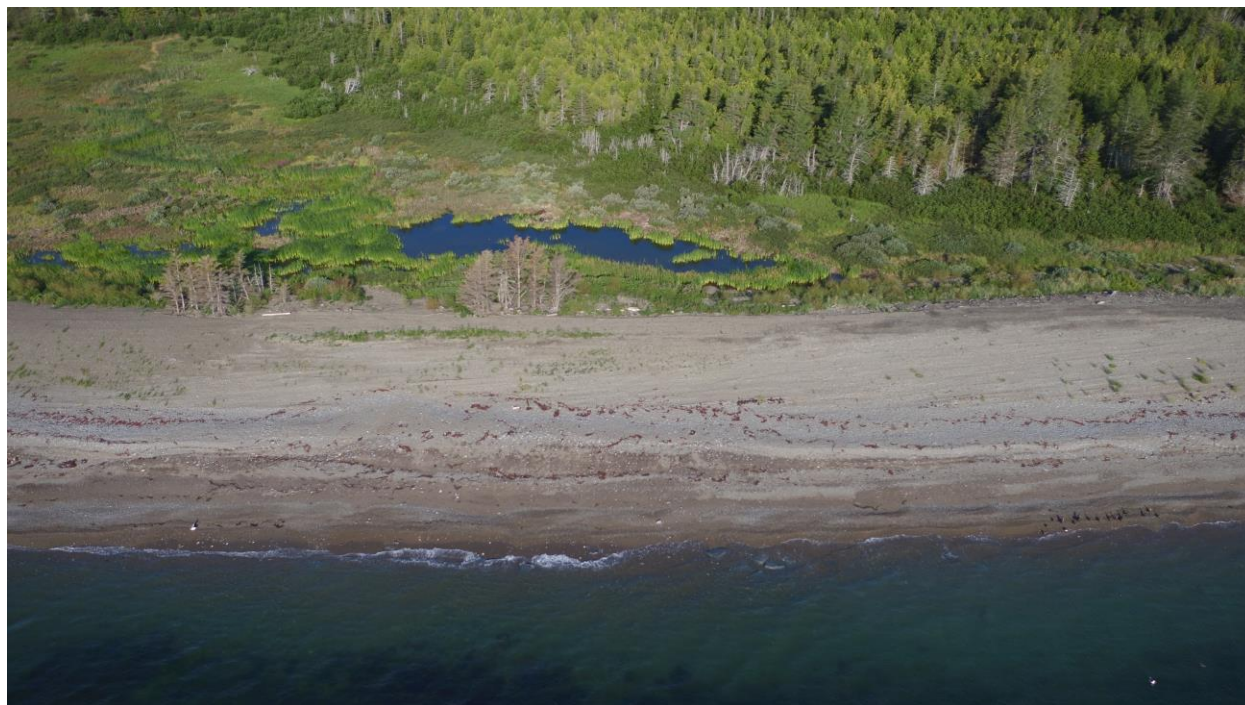
Figure 6. Le marais de Cap-des-Rosiers tel que l'on peut l'observer après la réalisation des travaux de restauration – Source : Jean-David Dupuis, Parcs Canada, 2018

Selon des cartes cadastrales datant du milieu du 19<sup>e</sup> siècle, le marais de Cap-des-Rosiers (Figure 6) était déjà présent dans le secteur bien avant que l'on érige la route du Banc (en 1926) et les structures de protection qui y sont associées (Carter et Ouellet 1977, Ouzilleau 1977, Synnott et Chouinard 1986).

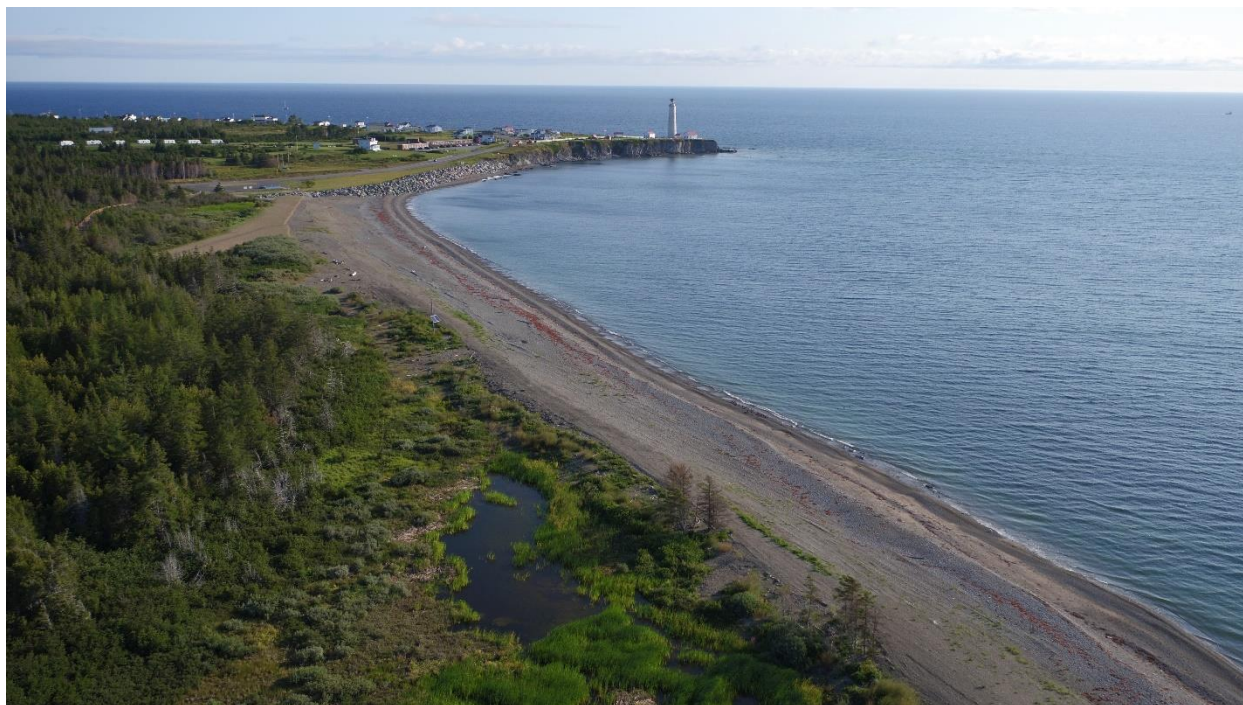
Figure 7. Aperçu des caractéristiques physiques observés sur la plage d'intervention après la réalisation des travaux de restauration – Source : Jean-David Dupuis, Parcs Canada, 2018

Après les analyses de ces différents paramètres (Sigouin et Dupuis 2021*d*), il a été établi que le système semble toujours en évolution vers l'atteinte d'une situation évoluant naturellement et que nous sommes en voie d'atteindre nos objectifs de restauration en ce qui a trait à la stabilité et aux caractéristiques physiques des aménagements réalisés dans le cadre de ce projet.

En effet, à la suite des interventions réalisées, tant l'élévation maximale que la largeur de la plage et la pente correspondent davantage à ce qui est observé dans le secteur témoin (Figure 7). La superficie de plage a pratiquement triplé grâce à la restauration du secteur, correspondant ainsi davantage à celle d'une plage naturelle. Le suivi des bornes d'érosion a mis en lumière le fait que le système n'a pas encore retrouvé la même stabilité dans le secteur d'intervention que dans le secteur témoin, ce qui n'est pas inattendu considérant le peu de temps écoulé depuis la fin des interventions. Cet élément est tout de même non négligeable et met l'accent sur l'importance de poursuivre les suivis à long terme pour suivre l'évolution de cet écosystème restauré et pour évaluer adéquatement l'efficacité de nos interventions actuelles et futures.

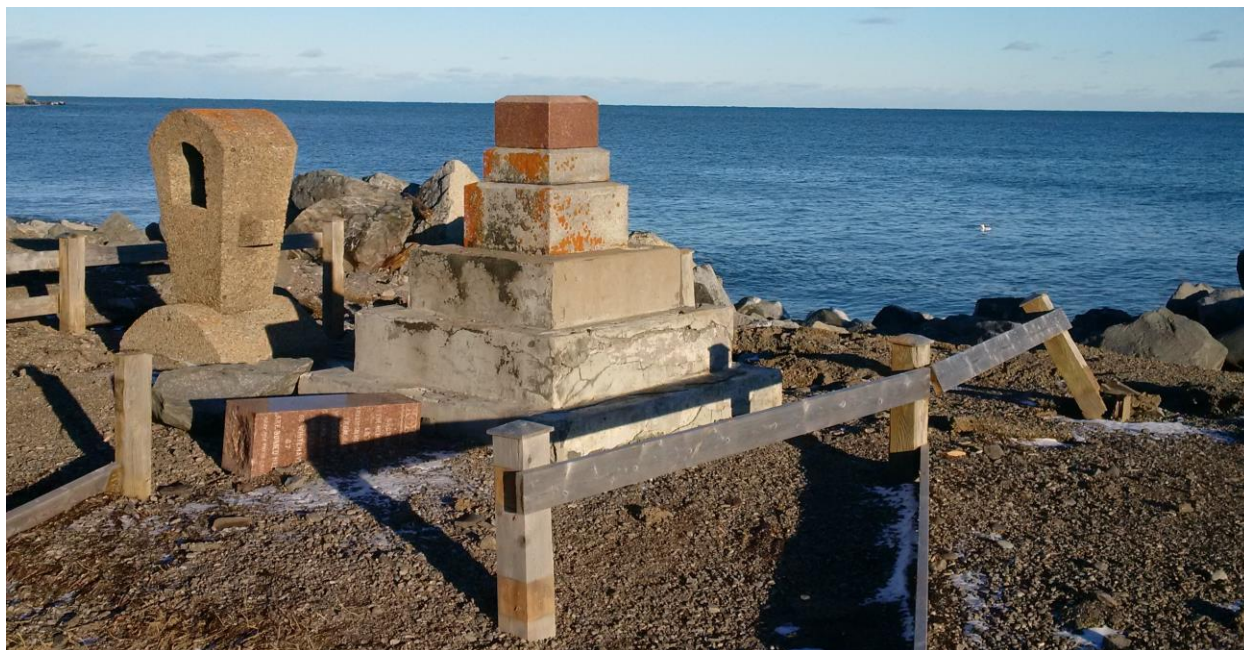
Figure 8. Exemple des impacts observés avant la réalisation des travaux sur le Monument aux Irlandais – Source : Parcs Canada, 2016

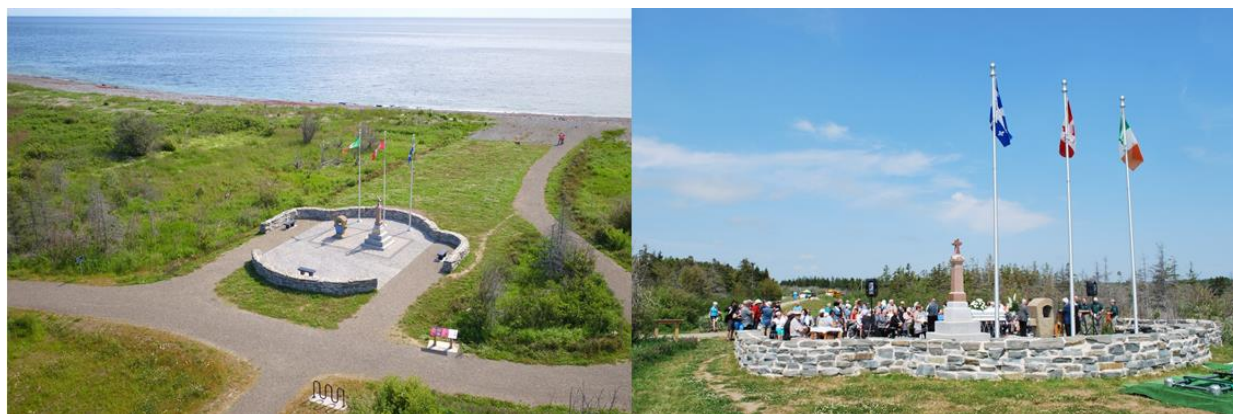
Figure 9. À gauche, le nouveau site commémoratif et de sépulture à la mémoire des naufragés du Carricks – Source : Jean-David Dupuis, Parcs Canada, 2019

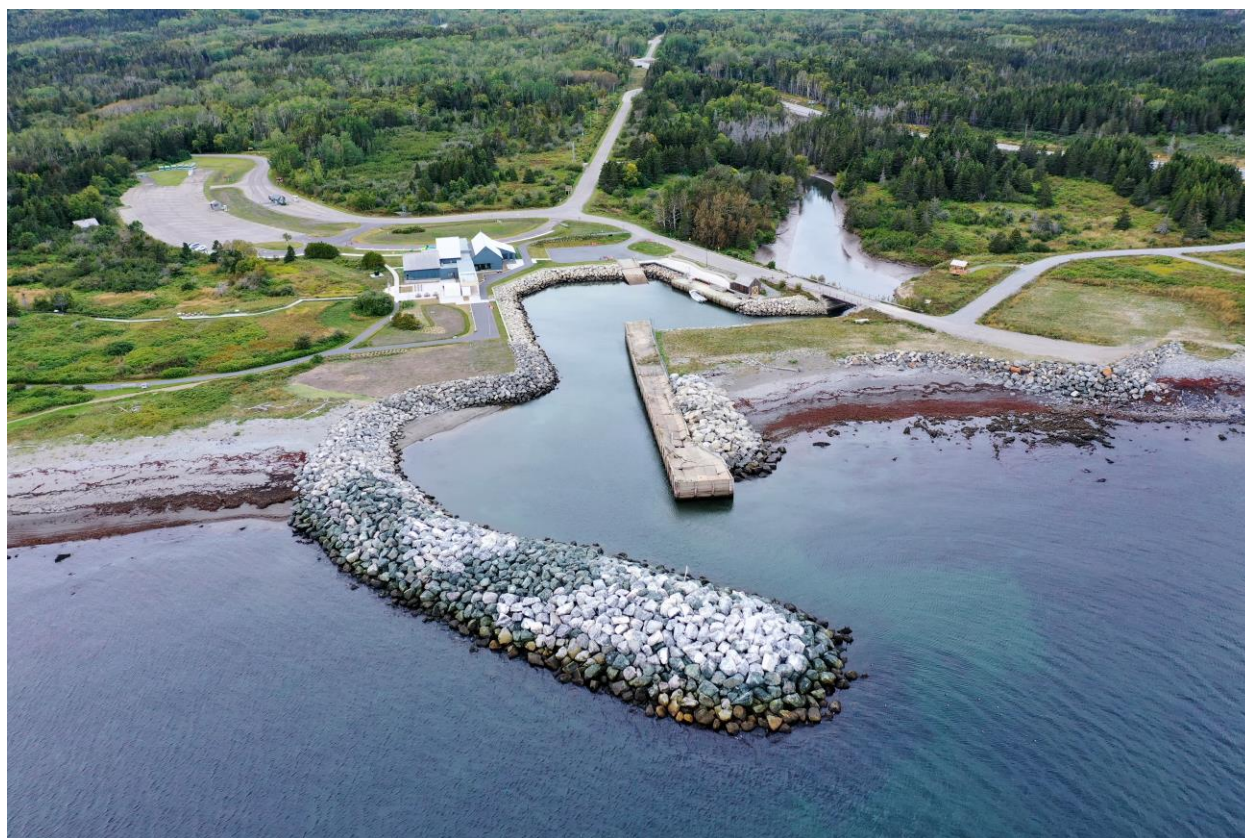
Figure 11. Le havre de Cap-des-Rosiers dont la jetée sud a été restaurée et le nouveau Centre d'accueil et de découverte - Source : Jean-David Dupuis, Parcs Canada
