# Archéologie au fort Walsh

## FORT WALSH POSTE FRONTALIER

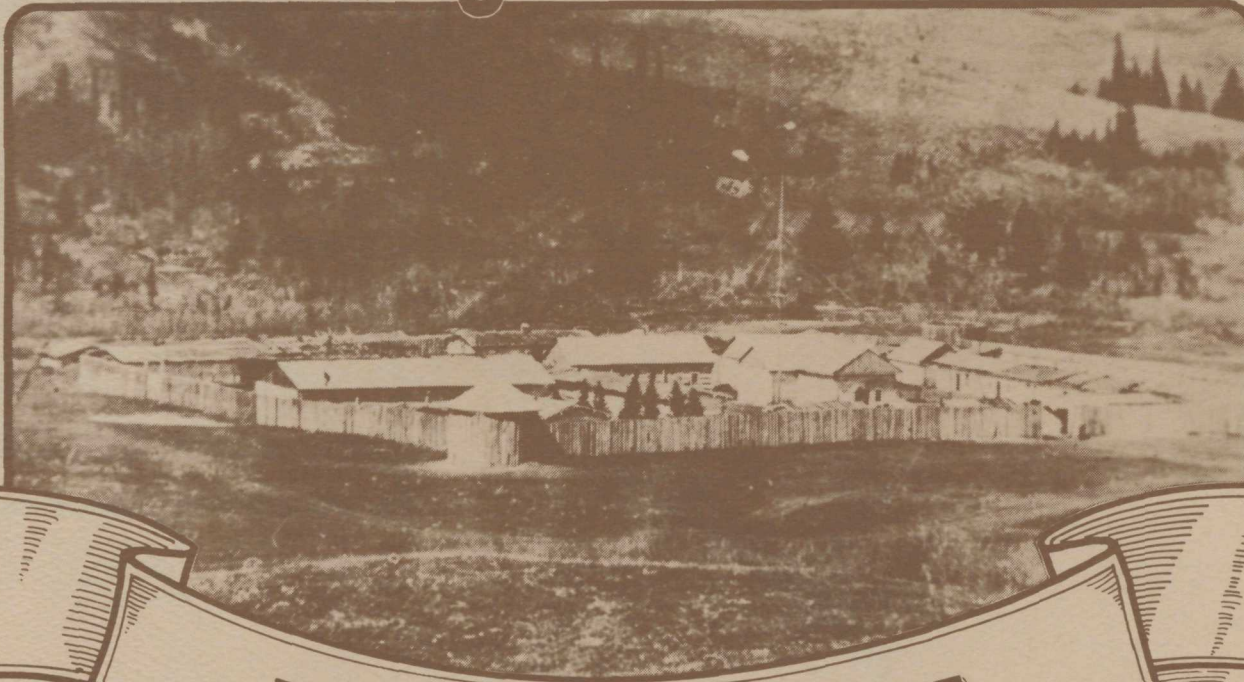
Le fort Walsh, vu de l'est (fin 1879). La construction du toit du bastion (arrière-plan centre droit) à l'angle nord-ouest de la palissade n'était pas terminée au moment où la photo fut prise. (Archives publiques du Canada, C-17602A).

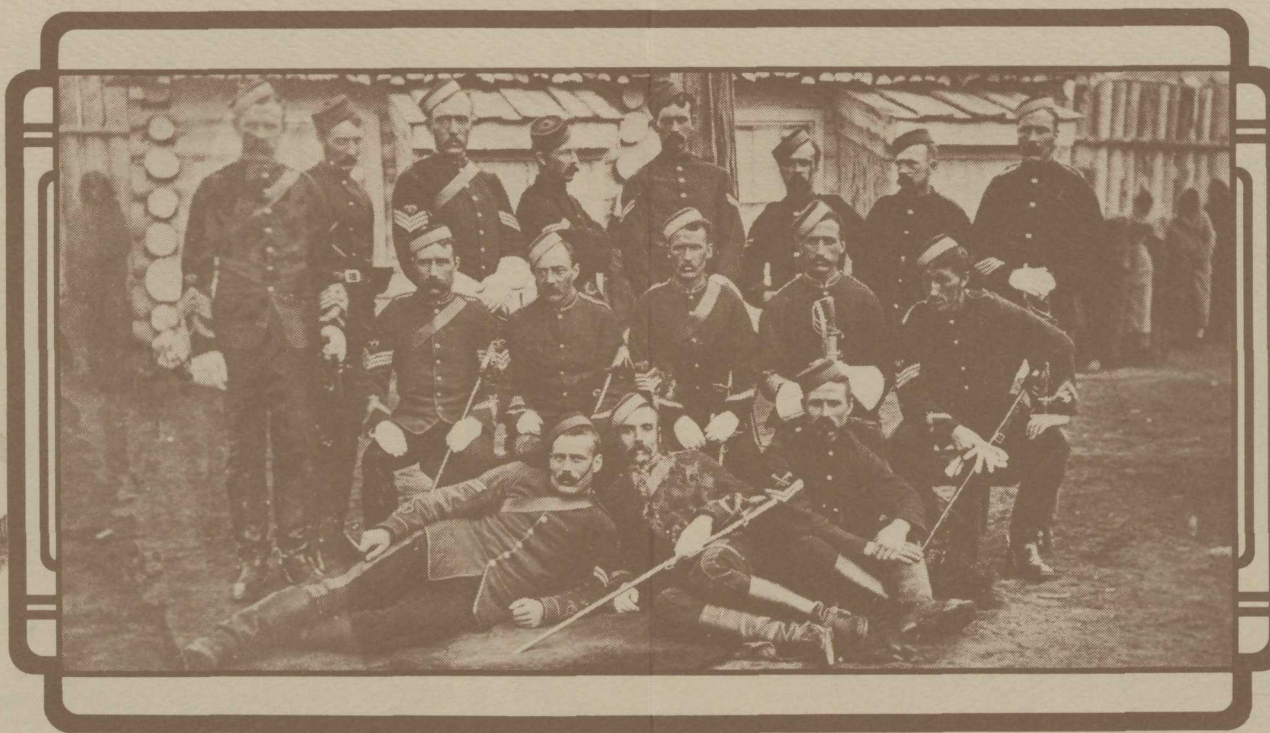
L'un des passe-temps préférés, au fort Walsh — poser pour une photo. Heureusement, ces photos constituent une source valable de données sur l'architecture. Dans le cas présent, la bibliothèque construite en 1881. (Glenbow-Alberta Institute, NA-659-30)

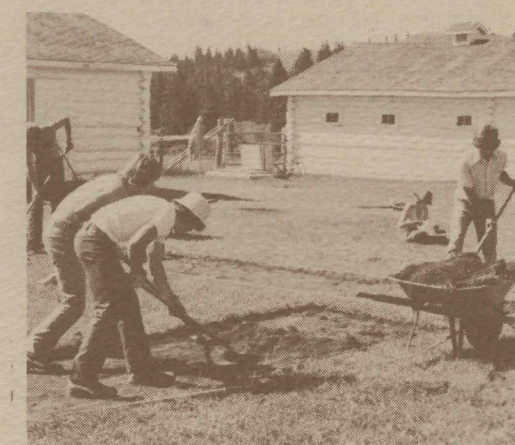
Archéologues enlevant du gazon du site où se trouvent des bâtiments de la G.N.-O.. On déterre les fondations pour recueillir des renseignements sur l'architecture du bâtiment et le mode de construction. (Photo Parcs Canada)
