LA MAISON DU CONTREMAITRE AUX
FORGES DU ST-MAURICE (25G20) :

ELEMENTS D'ARCHITECTURE :
SYNTHESE PRELIMINAIRE
RAPPORT PRELIMINAIRE SUR LA
FOUILLE DE 1974

par
FRANCOISE NIELLON

juin 1975
PARCS CANADA

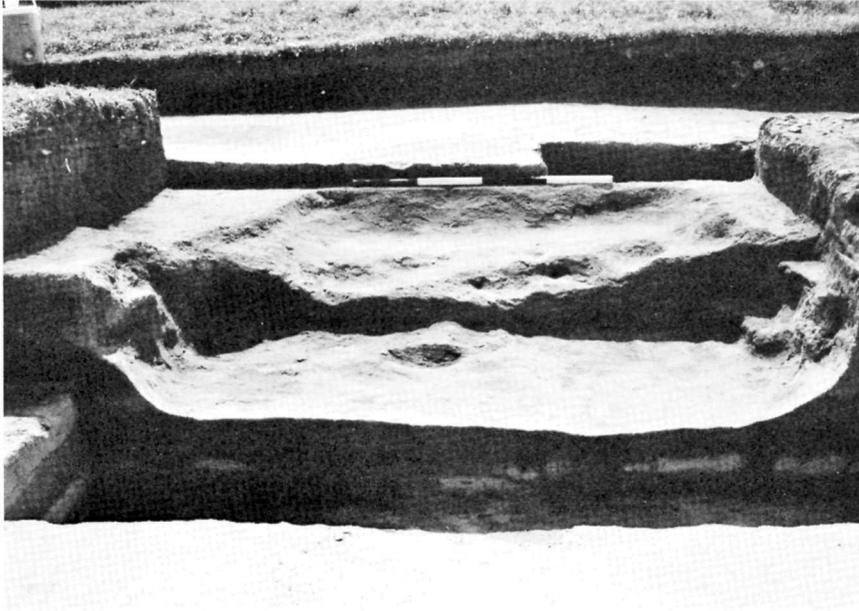
- 16 25G20B, cave au sud-ouest de la cheminée nord, extrémité sud; direction: sud.
(25G-619X.)
- 17 25G20C, nord, dallage extérieur (au premier plan, à droite, fond d'un sondage du M.A.C.Q.); direction: sud. (25G-353X.)

- caves Ouest: il semble que son extrémité Sud ait été retrouvée dans les lots 25G20B29 à 33 (situés dans la tranchée centrale de 25G20B) qui constituent manifestement une interruption de la stratigraphie normale et appartiennent à la couche III. Mais d'une part les parois Sud, Est et Ouest du volume ainsi délimité ne sont pas verticales mais arrondies, contrairement au tracé indiqué par la coupe du M.A.C.Q., d'autre part les dimensions Est-Ouest et la situation en plan de l'ensemble ne correspondent pas aux données de cette coupe: au lieu des 3 pd. figurés dans le plan de la coupe, notre caveau mesure 7 pd. Est-Ouest à la base et 8'3 au sommet; les parois Ouest ne sont pas situés à la même distance du mur Ouest dans l'une et l'autre fouille et la paroi Est se trouve dans notre fouille environ 2 pd. plus à l'Est que sur la coupe du M.A.C.Q. Il paraît très peu probable cependant qu'il s'agisse de deux caveaux distincts, bien que seule la continuité en plan des deux éléments aurait pu en fournir la preuve: or 4 pd. séparent dans le sens Nord-Sud la paroi Nord des lots 25G20B29-33 du plan de la coupe et, dans ces 4', le terrain archéologique était entièrement détruit. S'il s'agit bien d'une seule et même structure, il faudrait donc supposer que dans un espace à situer entre la coupe et la paroi nord des lots 25G20B29-33, ce caveau s'élargissait brusquement et vers l'Est et vers l'Ouest jusqu'à l'aplomb du mur.

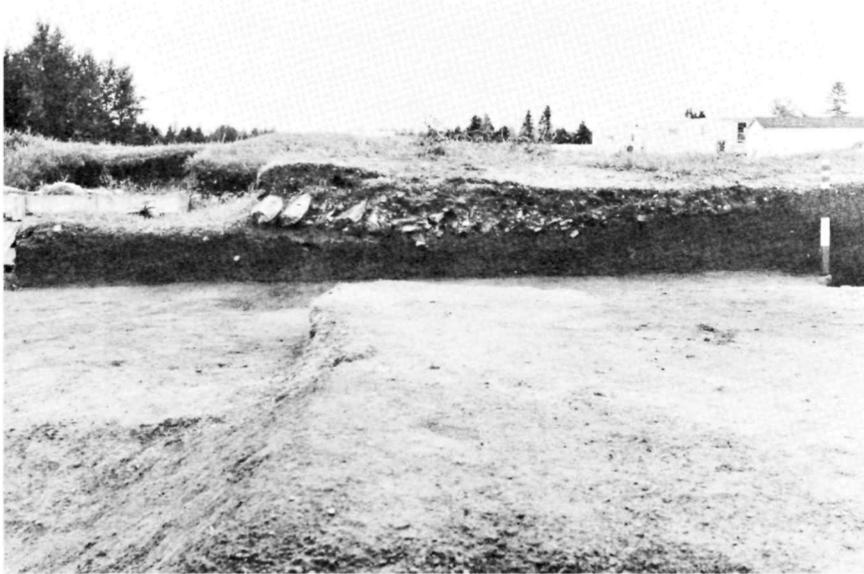
14 25G20B sud, paroi Est, partie nord; à l'extrémité nord, est visible le massif de maçonnerie des lots 25G20B36 et C43. (25G-1296X.)

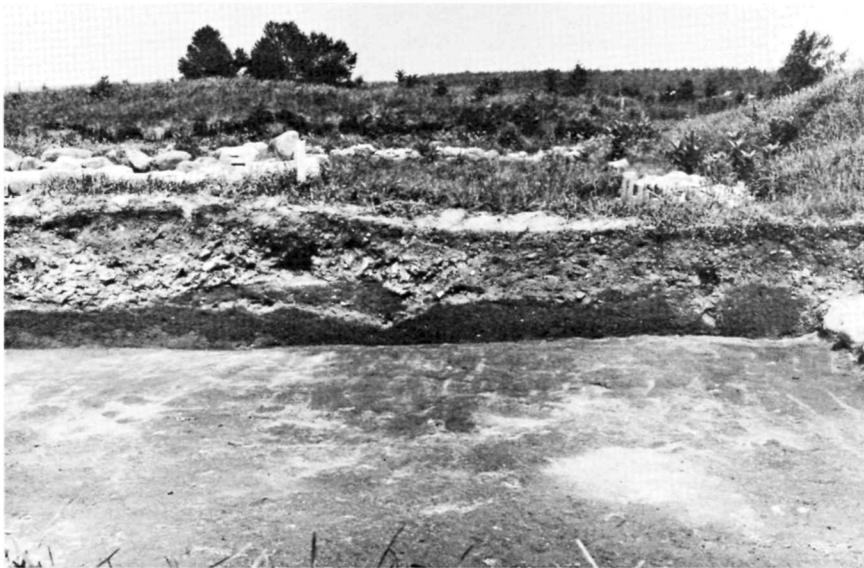
15 25G20C sud, paroi nord, partie ouest; à l'extrémité ouest, est visible le massif de maçonnerie des lots 25G20B36 et C43. (25G-1252X.)

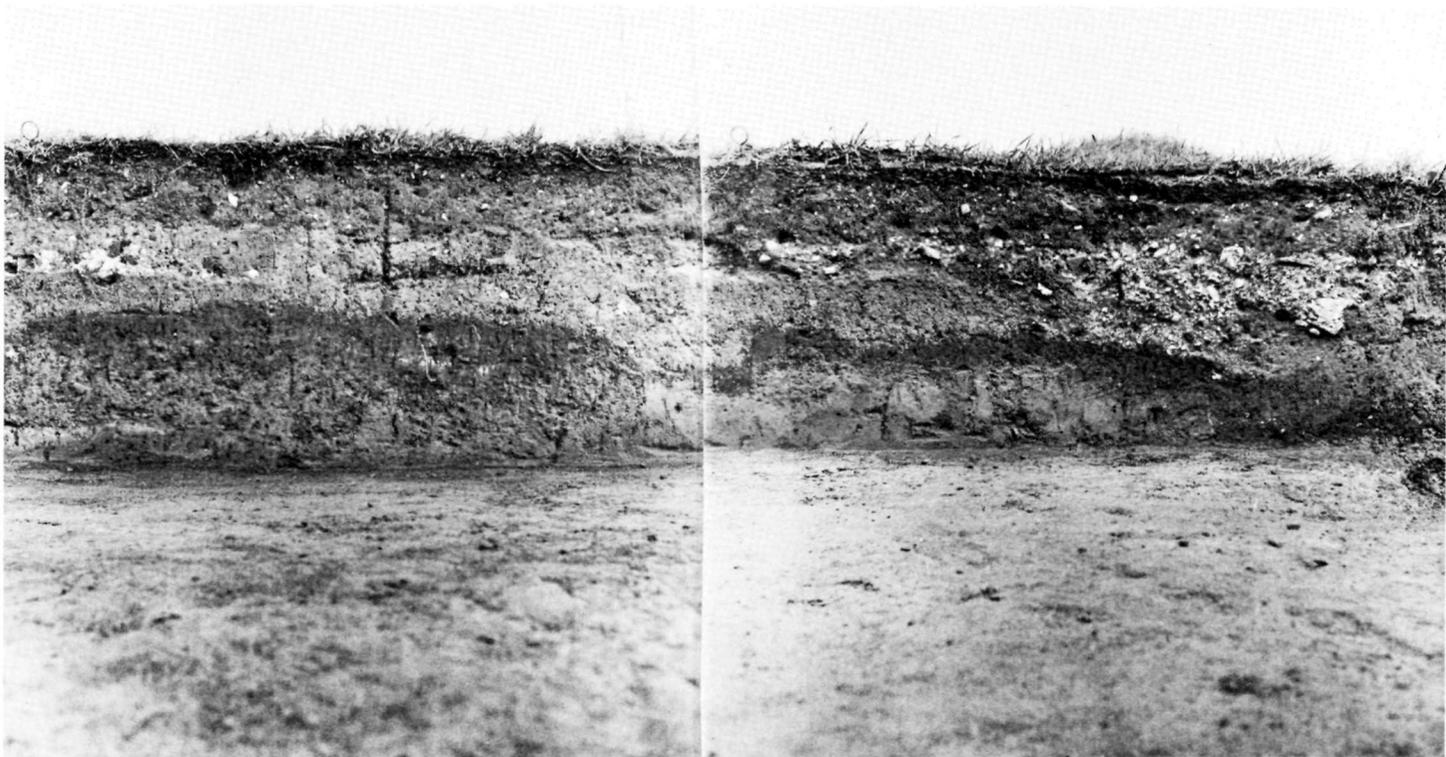
16 25G20E, paroi nord; à l'extrémité Est, est visible le massif de maçonnerie situé en 25G20H5. (25G-1214 et 1215X.)
