AU PARC DE L'ARTILLERIE, QUEBEC:
LES POTERNES DAUPHINE ET RICHELIEU

DANS LE BASTION SAINT-JEAN
AU PARC DE L'ARTILLERIE, QUEBEC:
EDIFICE NO. 1
EDIFICE NO. 2

FRANCE TANGUAY

(1976)

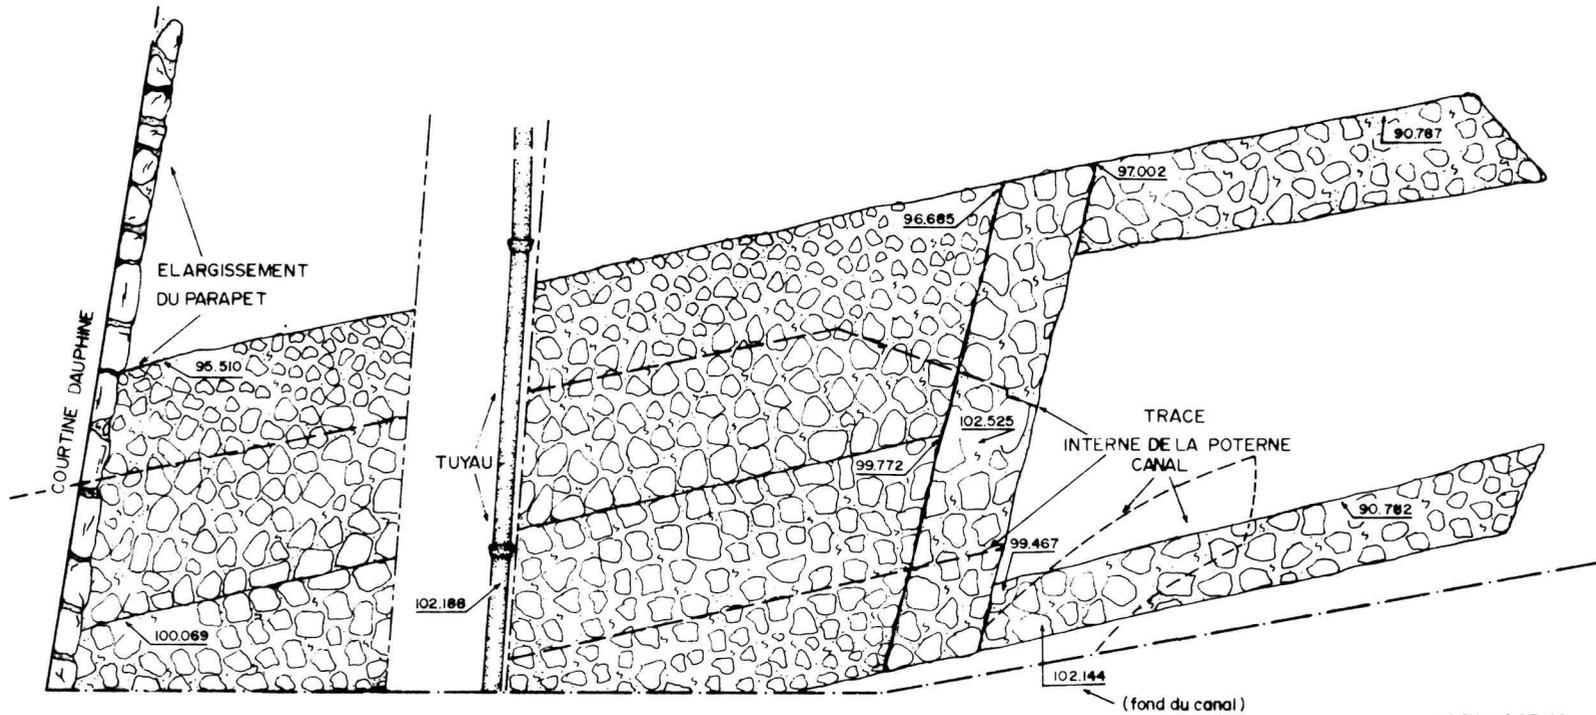
Fig. 6 Plan du sommet des structures dégagées.
(76-18G30-D2)

POTERNE DAUPHINE
SOMMET DES STRUCTURES DEGAGEES

Poterne Dauphine (fig. 6)

La poterne Dauphine a été complètement dégagée. Elle s'est révélée être dans un très bon état de conservation. Toutefois, les murs de soutènement étaient en très mauvais état et ont dû être rejointoyés à mesure qu'on les dégageait afin qu'ils ne s'effondrent pas. La longueur totale de la structure, à partir du revêtement du parapet jusqu'à l'extrémité des murs de soutènement (partiellement dégagés) est de 42.5'. Son aspect général est celui d'un passage voûté coudé. Elle est constituée de moellons équarris posés à joints pleins formant un appareil à assises irrégulières allongées (figs. 8-9-10).

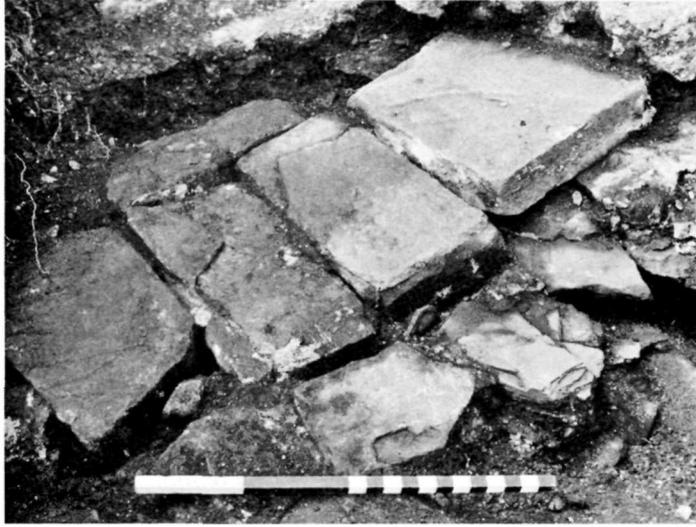
Fig. 7 Vue du canal d'évacuation; direction: sud.
(74 R203M-13)

Canal d'évacuation (fig. 7)

Ce canal d'évacuation était situé dans l'angle formé par le mur de soutènement bordant le site au sud et par le mur de façade de la poterne. Son extrémité sud-ouest reposait en partie sur ce mur ainsi que sur la partie la plus haute du mur de soutènement sud de la poterne. Il était en moellons ébauchés; les pans des pierres visibles sur les parois intérieures du canal étaient dressés. Il était légèrement courbé et s'étendait du sud-ouest au nord-est. Son extrémité sud-ouest était complètement prise dans le béton qui avait été coulé lors de la construction du mur de soutènement qui borde le site au sud. Le canal présentait une pente descendante vers le nord-est. Sa déclivité totale était de 0.8'. Sa longueur était d'environ 12' et sa largeur totale, d'environ 4'.

Ce canal était fermé sur le dessus par quatre dalles d'une longueur variant entre 1.6' et 1.7' et d'une largeur variant entre 0.8' et 1.3'. Ses parois étaient d'une hauteur de 1.1'; sa largeur intérieure de 1.1'. Le fond de ce canal était formé de dalles de dimensions variables.

L'intérieur du canal avait été bloqué à son extrémité sud-ouest par une pierre placée en travers afin d'empêcher le béton d'y pénétrer. Ce canal ne semble aucunement être en relation avec la poterne Dauphine. L'amas de résidus de béton à son extrémité sud-ouest nous a empêché de déterminer exactement d'où il provenait. Il n'a pas en outre été possible de déterminer pour quelle raison il s'arrêtait brusquement 12' plus loin. Il est comparable du point de vue méthode de construction à celui qui a été découvert à l'est de la redoute Dauphine ainsi qu'à celui que nous avons mis au jour dans l'édifice no. 2. Ces deux structures ont pu être datées du début du 19^e siècle.

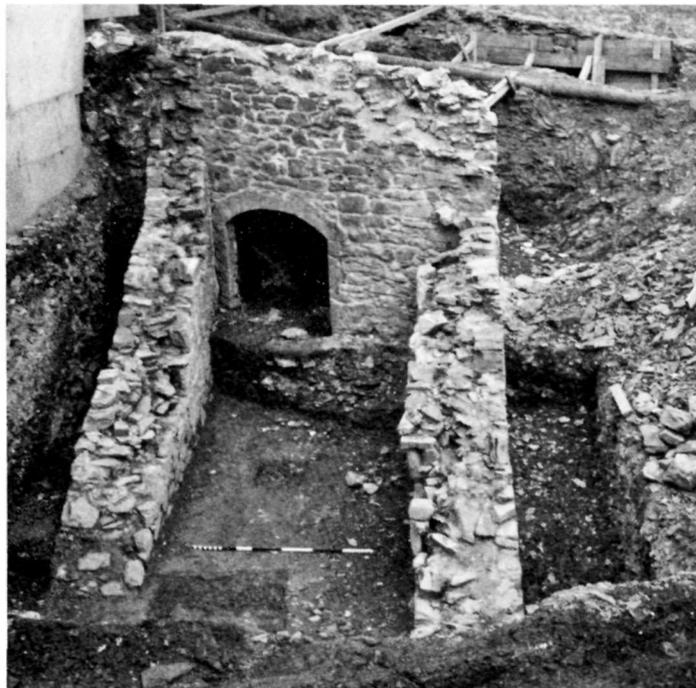
Fig. 8 Vue de la sortie est de la poterne Dau-
phine; direction: ouest.
(75 R253-1)

e) Mur de façade est (figs. 8-9-10)

La façade est de la poterne Dauphine s'étend parallèlement au parapet et se termine à sa partie supérieure par un mur de soutènement. Ce mur excède le faite du toit de 3' environ. Il était sans doute plus haut mais il est visible qu'il a été partiellement démolé. Sa longueur est égale à la largeur totale (extérieure) de la poterne soit 14.5'. Sa largeur est de 2.5'. Il servait à retenir le remplissage du faite du rempart afin qu'il ne tombe pas devant la porte du passage.

f) Murs de soutènement (figs. 8-9-10)

De chaque côté de la porte est de la poterne Dauphine se trouvent deux autres murs de soutènement en forme de triangles-rectangles dont le côté correspondant à la hauteur est lié à la façade de la poterne. Le mur nord est à environ 3.5' du chambranle; le mur sud est adjacent à ce dernier. La pente de ces murs (hypothénuse) est de $\frac{1.45}{1}$. Leur base n'est pas exactement perpendiculaire à la façade de la poterne, mais la rencontre à un angle de 116.15° . Leur largeur est de 2.5' et leur hauteur maximum est de 10.5'. Nous ne connaissons pas leur hauteur totale parce que, d'une part ils avaient été partiellement démolis et d'autre part ils n'ont pas été complètement dégagés. Il aurait dû y avoir une rangée de pierres de taille à l'extrémité supérieure de ces murs mais nous n'avons trouvé aucune trace de ces pierres au cours de la fouille.

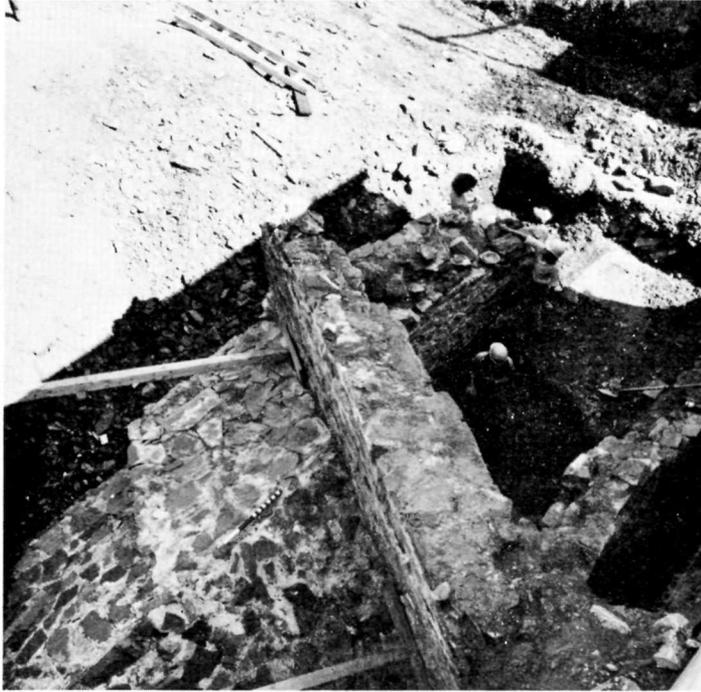
Fig. 9 Vue en plongée de la partie est de la poterne Dauphine; direction: nord-ouest.
(75 R252-10)

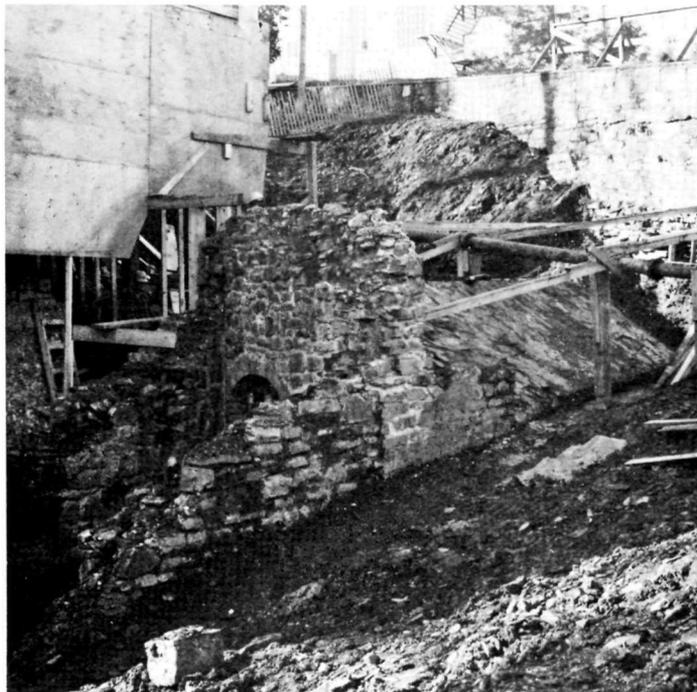
Fig. 10 Vue générale de la poterne Dauphine; direction: sud-ouest.
(101-08.01-1006-13)

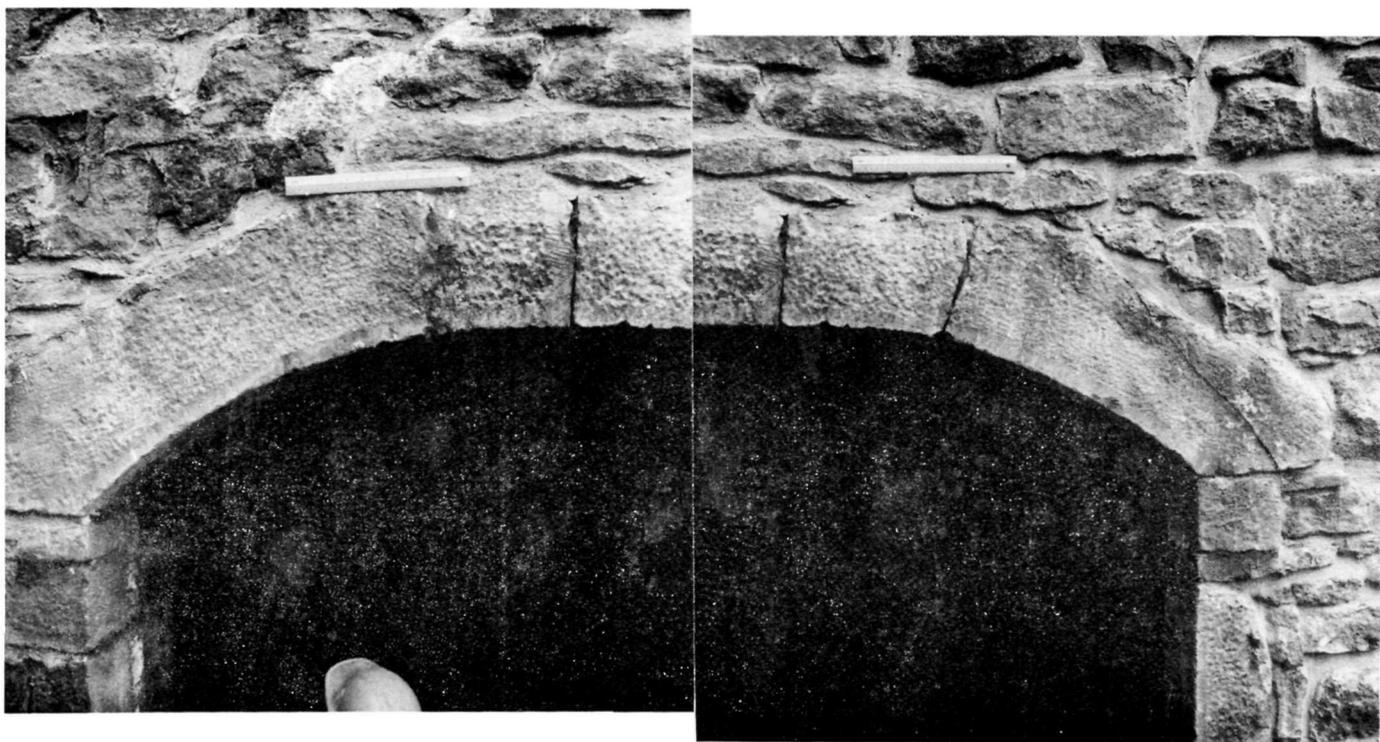
Fig. 11 Le chambranle de la porte est; détail.
(101-08.01-1001-1 et 11)

La façade est de la poterne est percée d'une baie de porte de 8' de hauteur par 5.3' de largeur. Le chambranle de la porte est constitué de 21 pierres de taille posées à joints maigres. Ces pierres sont bouchardées et leur bordure porte des ciselures obliques (fig. 11).

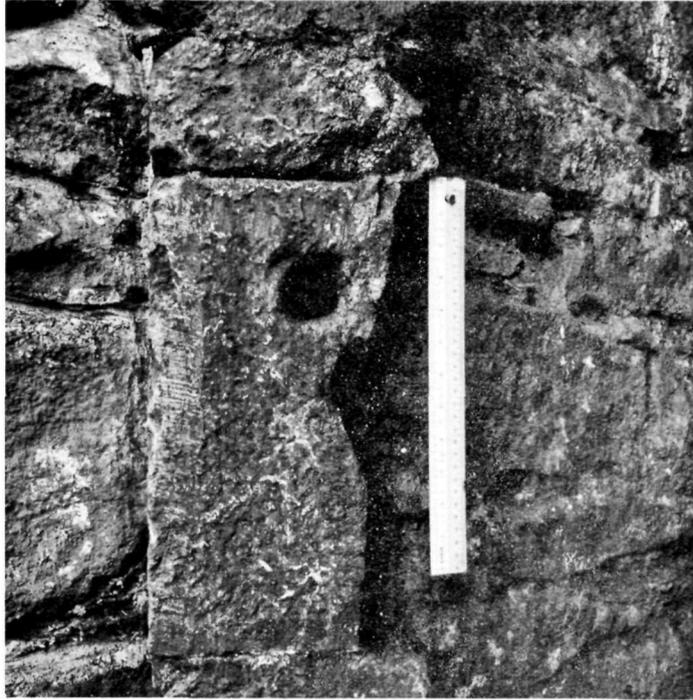
Fig. 12 Pierre destinée à recevoir le verrou de la
porte.
(101-08.01-1001-9)

Les pieds-droits sont de 7' de hauteur. Ils sont constitués de carreaux et de boutisses dont certains sont posés à plat et d'autres debout. La dimension des pierres composant les pieds-droits varient entre 0.7' et 1.3' de longueur par 0.3' et 0.6' de largeur. Sur le pied-droit sud, à quatre pieds de hauteur, l'une des pierres posées debout porte sur sa face intérieure un trou de 1.5" de diamètre destiné à recevoir un verrou (fig. 12).

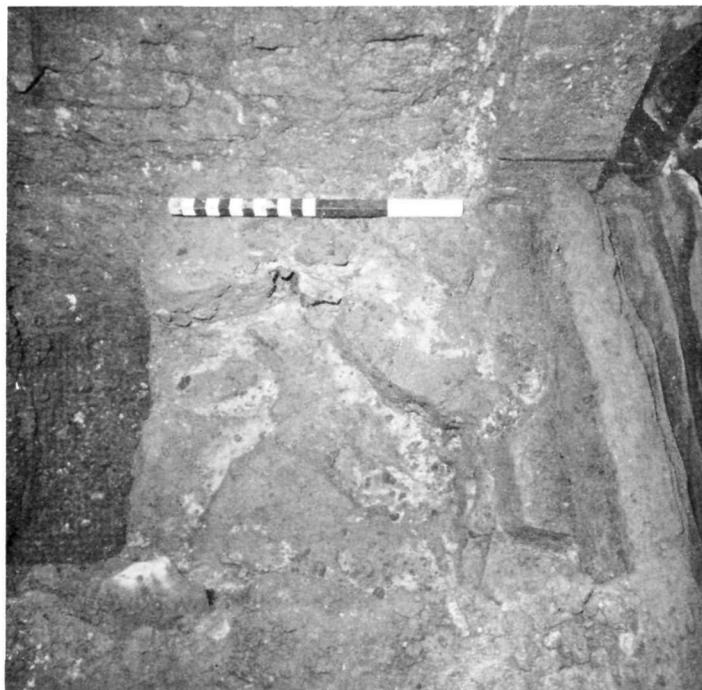
Fig. 13 Seuil de la porte est de la poterne Dauphine,
reposant sur une structure de pierre; direction:
nord.
(75 R253X-8)

c) Seuil de porte (fig. 13)

A la base de la baie de porte se trouvait un seuil de porte en bois. Il était composé de deux poutres de 5.45' de longueur par 0.5' de largeur, ce qui donne au seuil une largeur totale de 1'. Son épaisseur était de 0.4'.

d) Structure de pierre (fig. 13)

Le seuil de porte en bois reposait sur une structure de maçonnerie d'une largeur de 2.5'. Cette structure semblait s'étendre sur toute la largeur de la baie. Cela n'est qu'une hypothèse puisque nous n'avons fait qu'un sondage à l'intérieur de la poterne. Nous avons, par conséquent, dégagé cette structure sur une longueur de 3'. La hauteur de cet ouvrage semblait assez

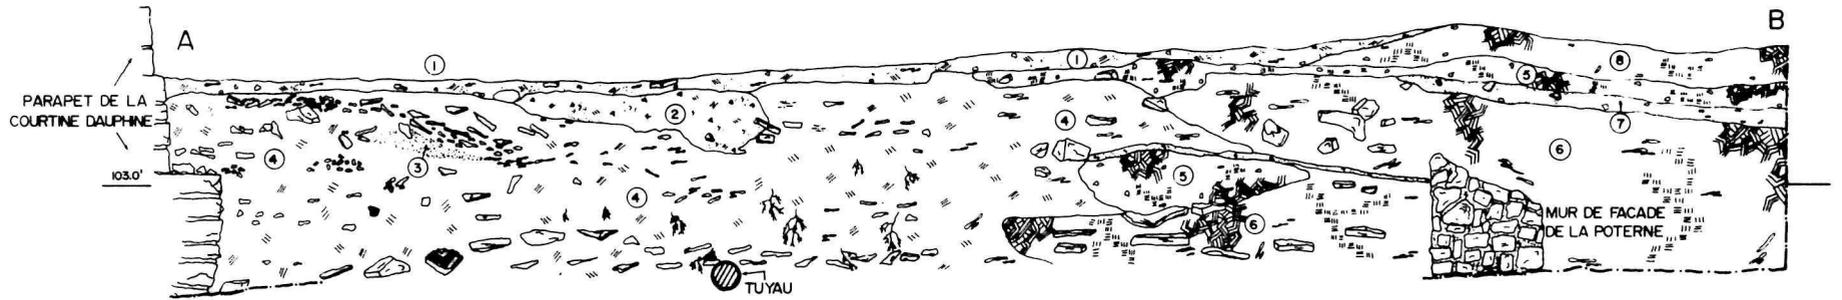
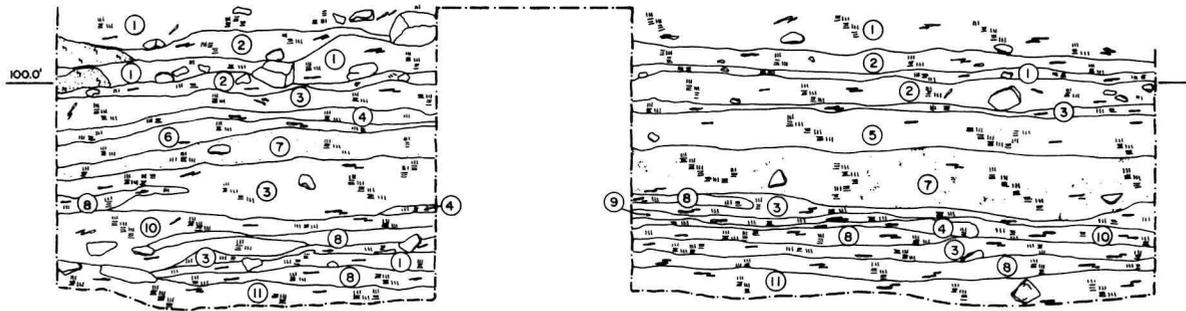
POTERNE DAUPHINE
 STRATIGRAPHIE EST-OUEST
 (coupe AB)

Fig. 14 Poterne Dauphine; coupe stratigraphique est-ouest du
faîte du rempart.
(76-18G30-D-3)

- 1) Argile brun très foncé, pierres, schiste.
- 2) Argile brun accentué, pierres oxidées, schiste.
- 3) Argile brun grisâtre très foncé, schiste.
- 4) Argile brun foncé, peu de schiste.
- 5) Argile brun grisâtre foncé, peu de schiste.
- 6) Argile brun très foncé, peu de schiste.
- 7) Argile brun foncé plus sablonneuse, peu de schiste.
- 8) Argile brun rougeâtre foncé, schiste.
- 9) Argile brun foncé, schiste.
- 10) Argile brun grisâtre, beaucoup de schiste.
- 11) Argile brun grisâtre très foncé, peu de schiste.

a) Faîte du rempart (fig.14)

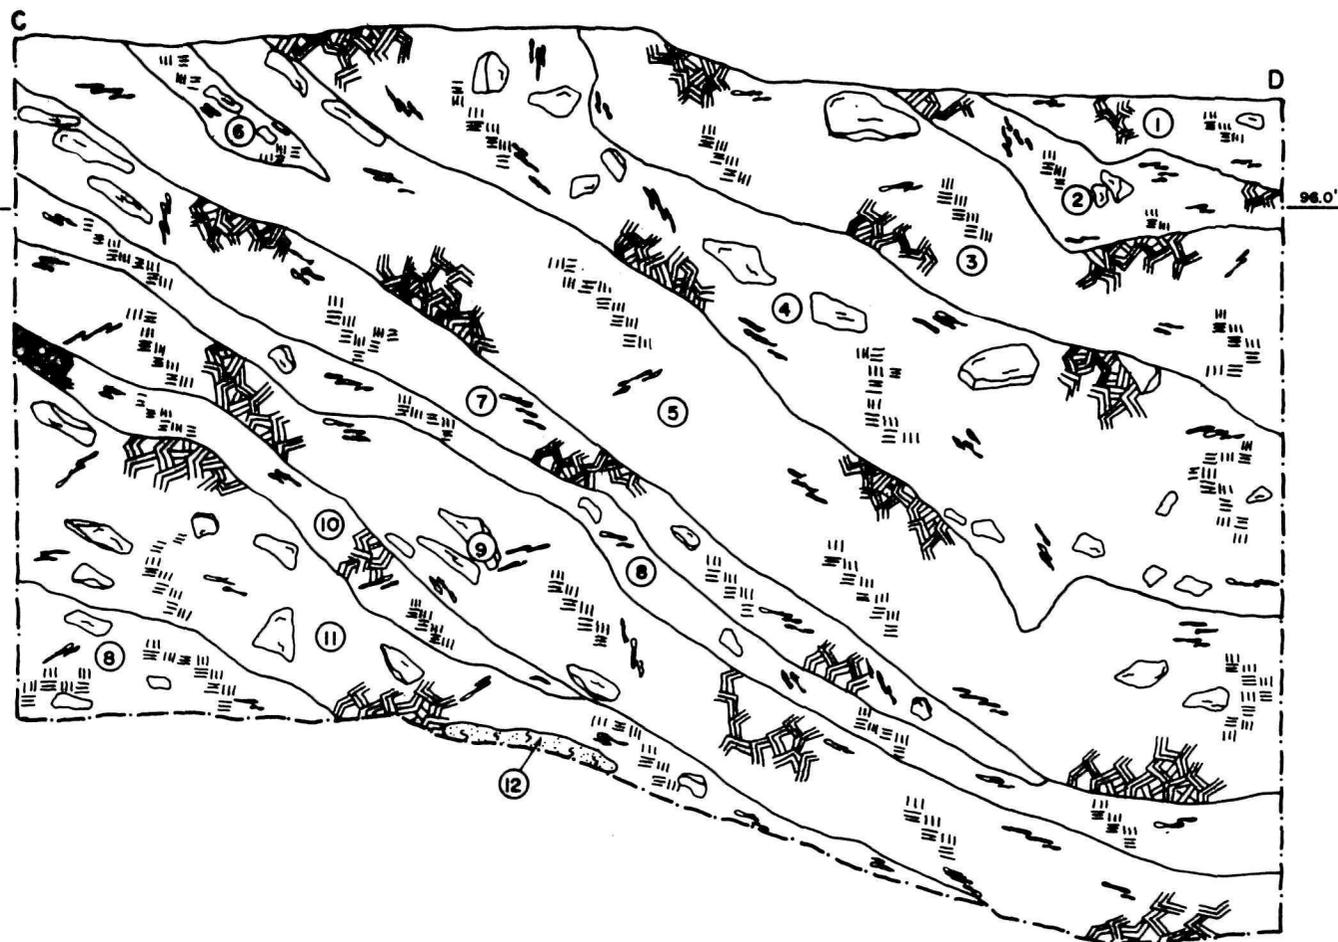
POTERNE DAUPHINE
STRATIGRAPHIE DU TALUS
(coupe CD)

- 1) Terre argileuse brun très foncé, peu de schiste.
- 2) Terre argileuse très foncé, schiste dense.
- 3) Terre argileuse très foncé, peu de schiste.
- 4) Terre argileuse brun foncé, schiste très dense, pierres.
- 5) Terre argileuse brun très foncé, schiste effrité.
- 6) Poche composée d'argile brune avec schiste et pierres.
- 7) Terre argileuse brun foncé, schiste très dense, pierres.
- 8) Argile brun très foncé, peu de schiste.
- 9) Terre argileuse brun foncé, schiste dense.
- 10) Terre argileuse brun très foncé, un peu de schiste.
- 11) Terre argileuse brun foncé, schiste, pierres.
- 12) Poche de mortier jaunâtre.

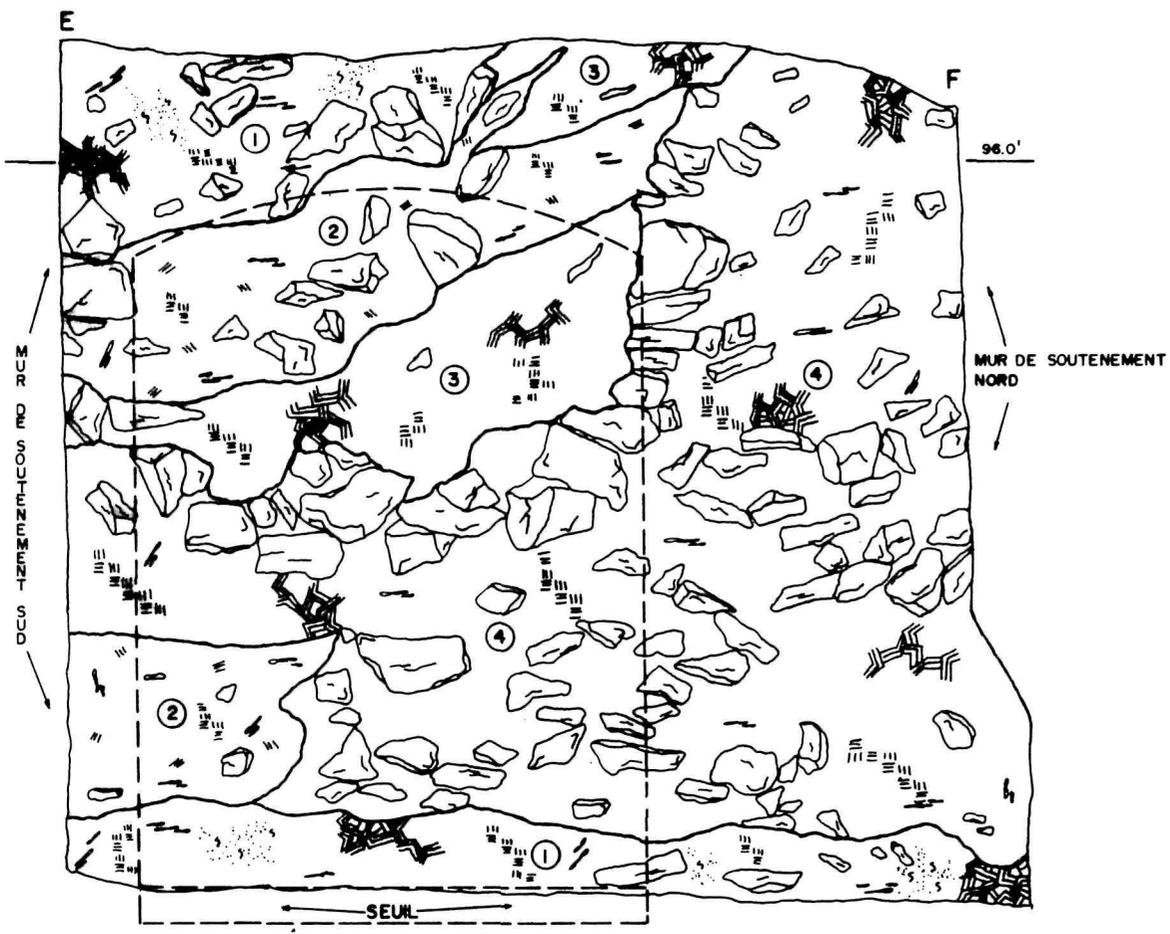
POTERNE DAUPHINE SORTIE EST
 STRATIGRAPHIE NORD-SUD
 (coupe EF)

- 1) Terre argileuse, brun très foncé, schiste, quelques pierres,
un peu de mortier.
- 2) Terre argileuse brun noir, schiste, pierres.
- 3) Terre argileuse brun très foncé, peu de schiste.
- 4) Terre argileuse brun grisâtre, beaucoup de pierres, schiste.

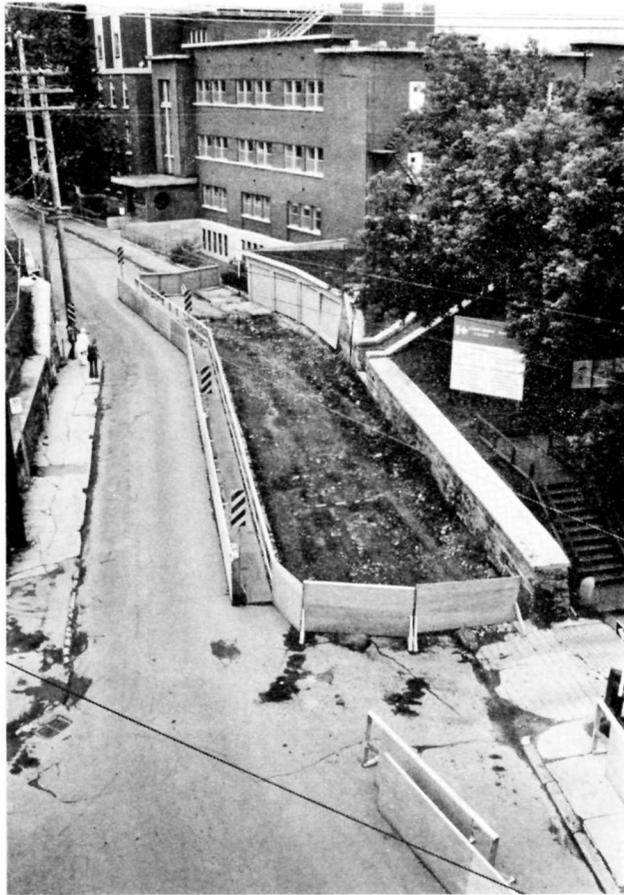
Fig. 17 Vue du site de la poterne Richelieu avant la
fouille de 1974; direction: ouest.
(74 R206M-4)

Vu qu'il était impensable de fouiller la rue sur toute sa largeur, ce qui nous aurait obligée à fermer la rue à la circulation pendant plus d'un mois, nous avons décidé de placer nos sondages dans la moitié longitudinale nord seulement pour commencer (fig. 17).

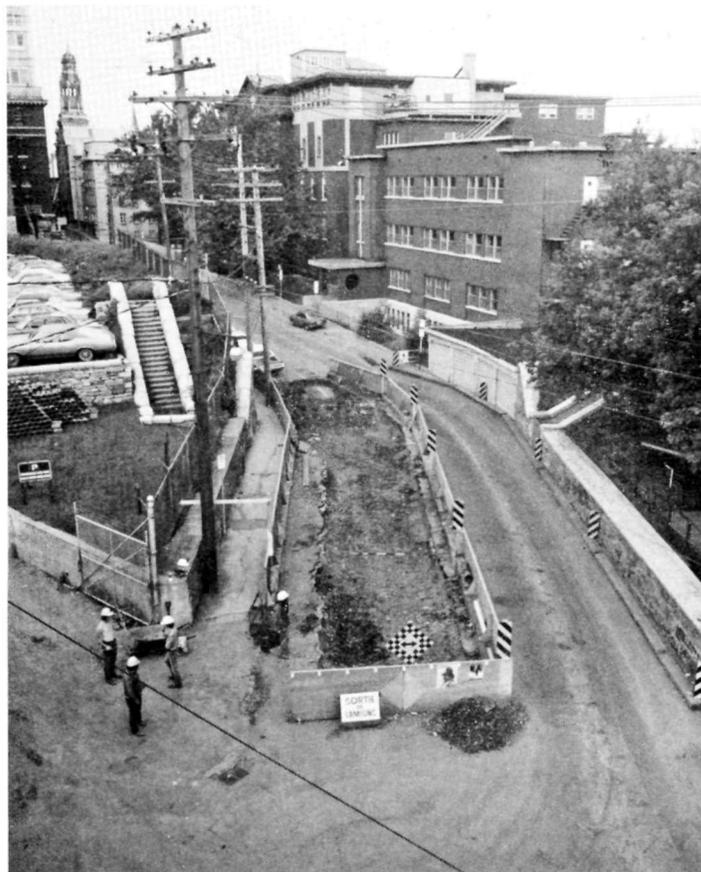
Fig. 18 Vue du site de la poterne Richelieu avant la
fouille de 1975; direction: ouest.
(75 R251X-2)

Nous avons repris la fouille de la poterne Richelieu en 1975 avec quatre ouvriers. Cette seconde partie de la fouille a également duré un mois et demi. Nous avons au cours de cette saison, ouvert trois tranchées dans la moitié sud de la rue disposées de la même façon que l'année précédente (fig. 18). Le numéro de l'opération est demeuré le même soit 25 et les sous-opérations ont été désignées par les lettres G, H et J (fig. 19).

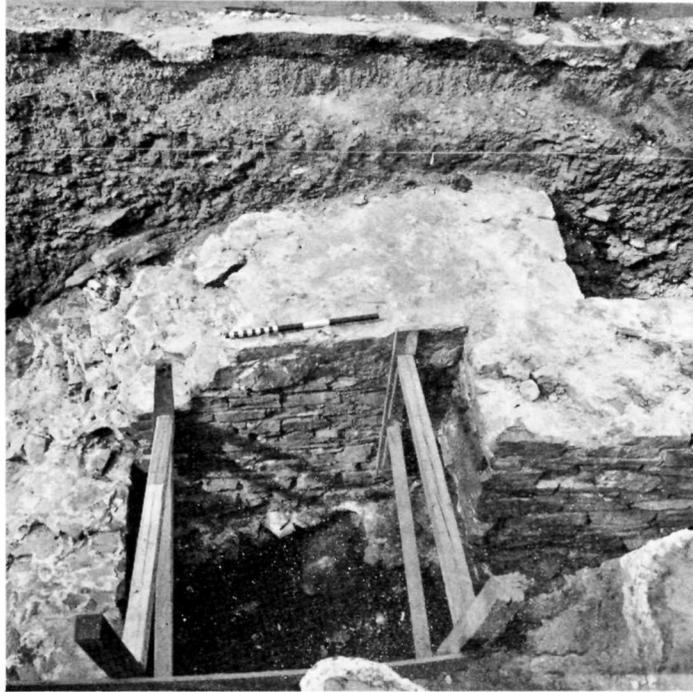
Fig. 20 Vue en plongée du mur d'escarpe et de la chicane du pied-droit sud de la poterne Richelieu; direction: nord-est.
(75 R233X-1)

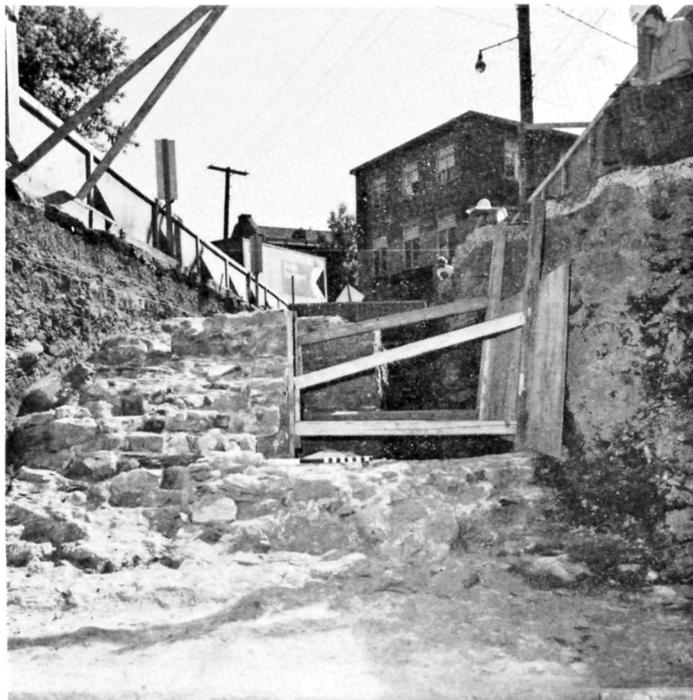
Fig. 21 Vue du mur d'escarpe et de la chicane du pied-droit sud de la poterne Richelieu; direction: est.
(75 R232X-1)

Ce mur est composé de deux types de maçonnerie bien distincts. Il est d'une largeur totale de 9'. La partie est, donc intérieure, d'une largeur de 6', est constituée de moellons équarris posés à joints pleins. Elle a été érigée à partir du sol de la poterne. L'autre partie, plus étroite (3' à 3.5'), est formée de blocs taillés dont le revêtement est à bossages rustiques. Les pierres sont liées par des joints maigres et forment un appareil irrégulier. Cette partie ouest du mur a été érigée à partir du fond du fossé.

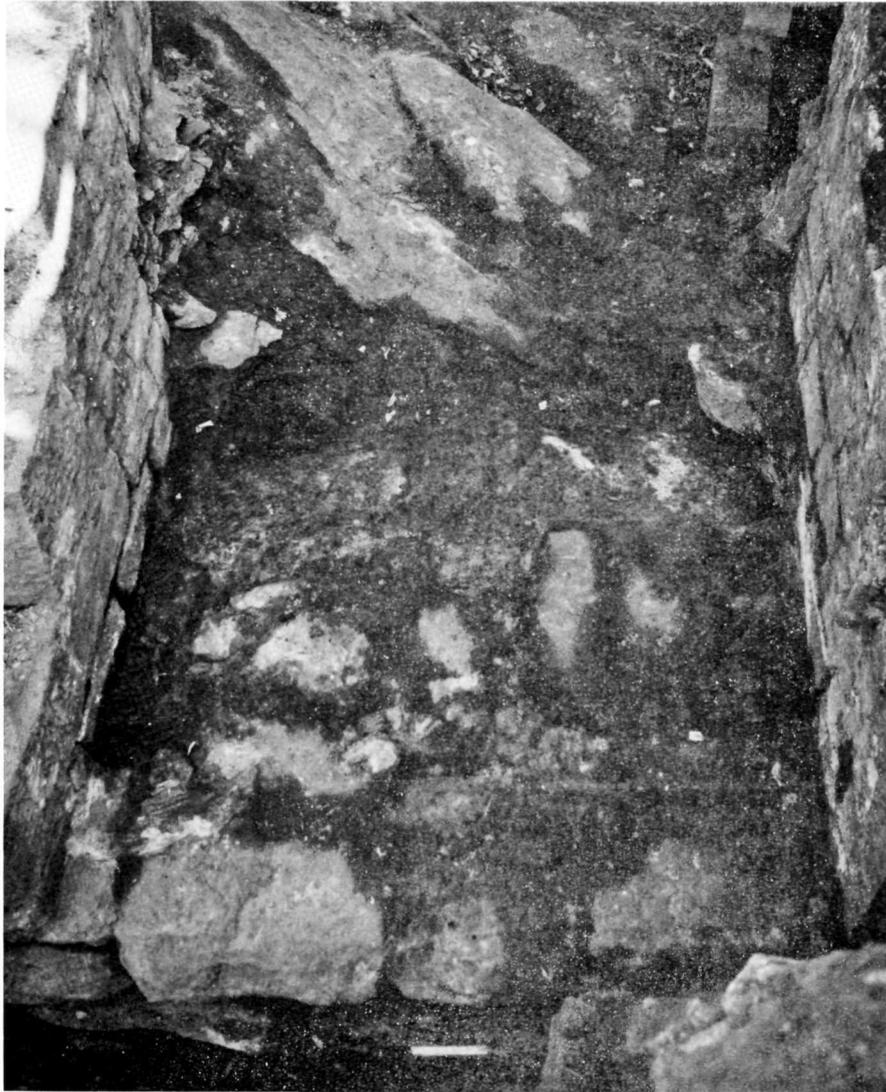
Fig. 22 La sortie ouest de la poterne Richelieu;
noter le gond sur la paroi sud; direction: est.
(101/61.01/PR.6/1003-10)

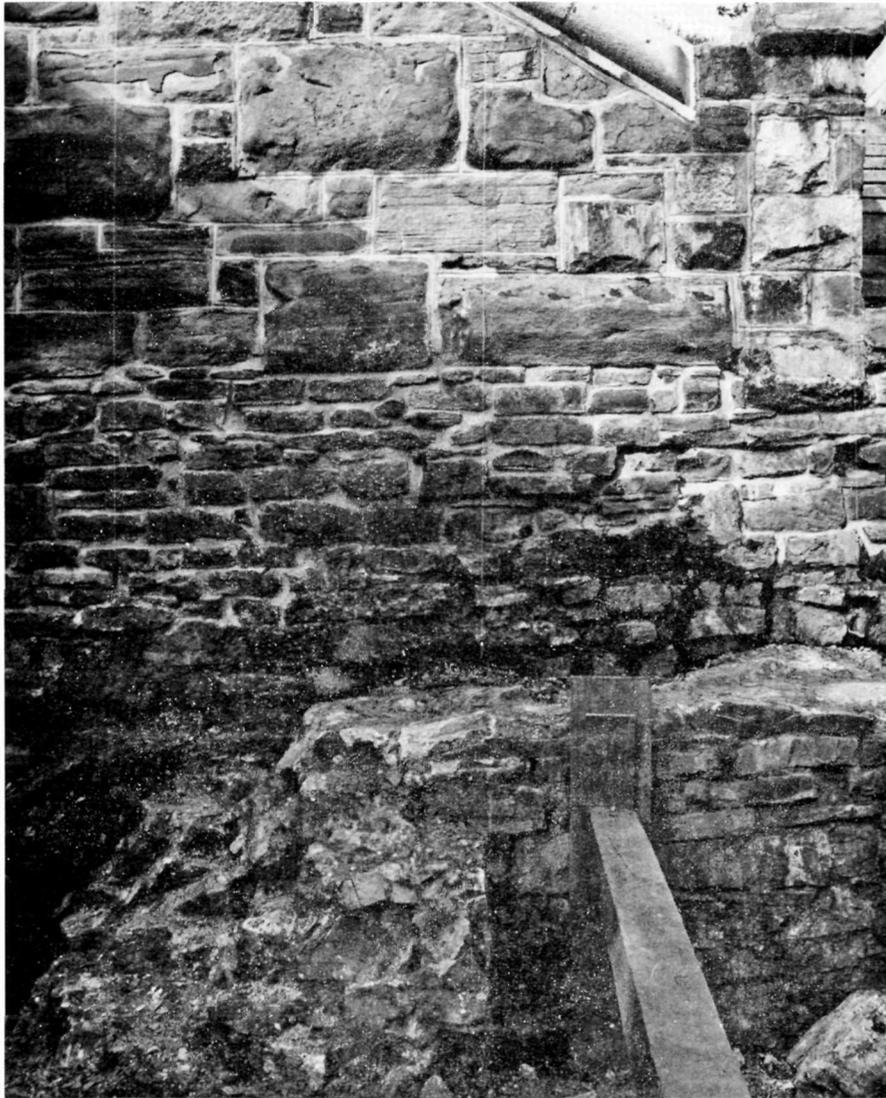
Fig. 23 Le mur d'escarpe et le contrefort, au pied
du mur bordant au nord la rue Mc Mahon/
Richelieu; direction: nord.
(101/61.01/PR.6/1000-7)

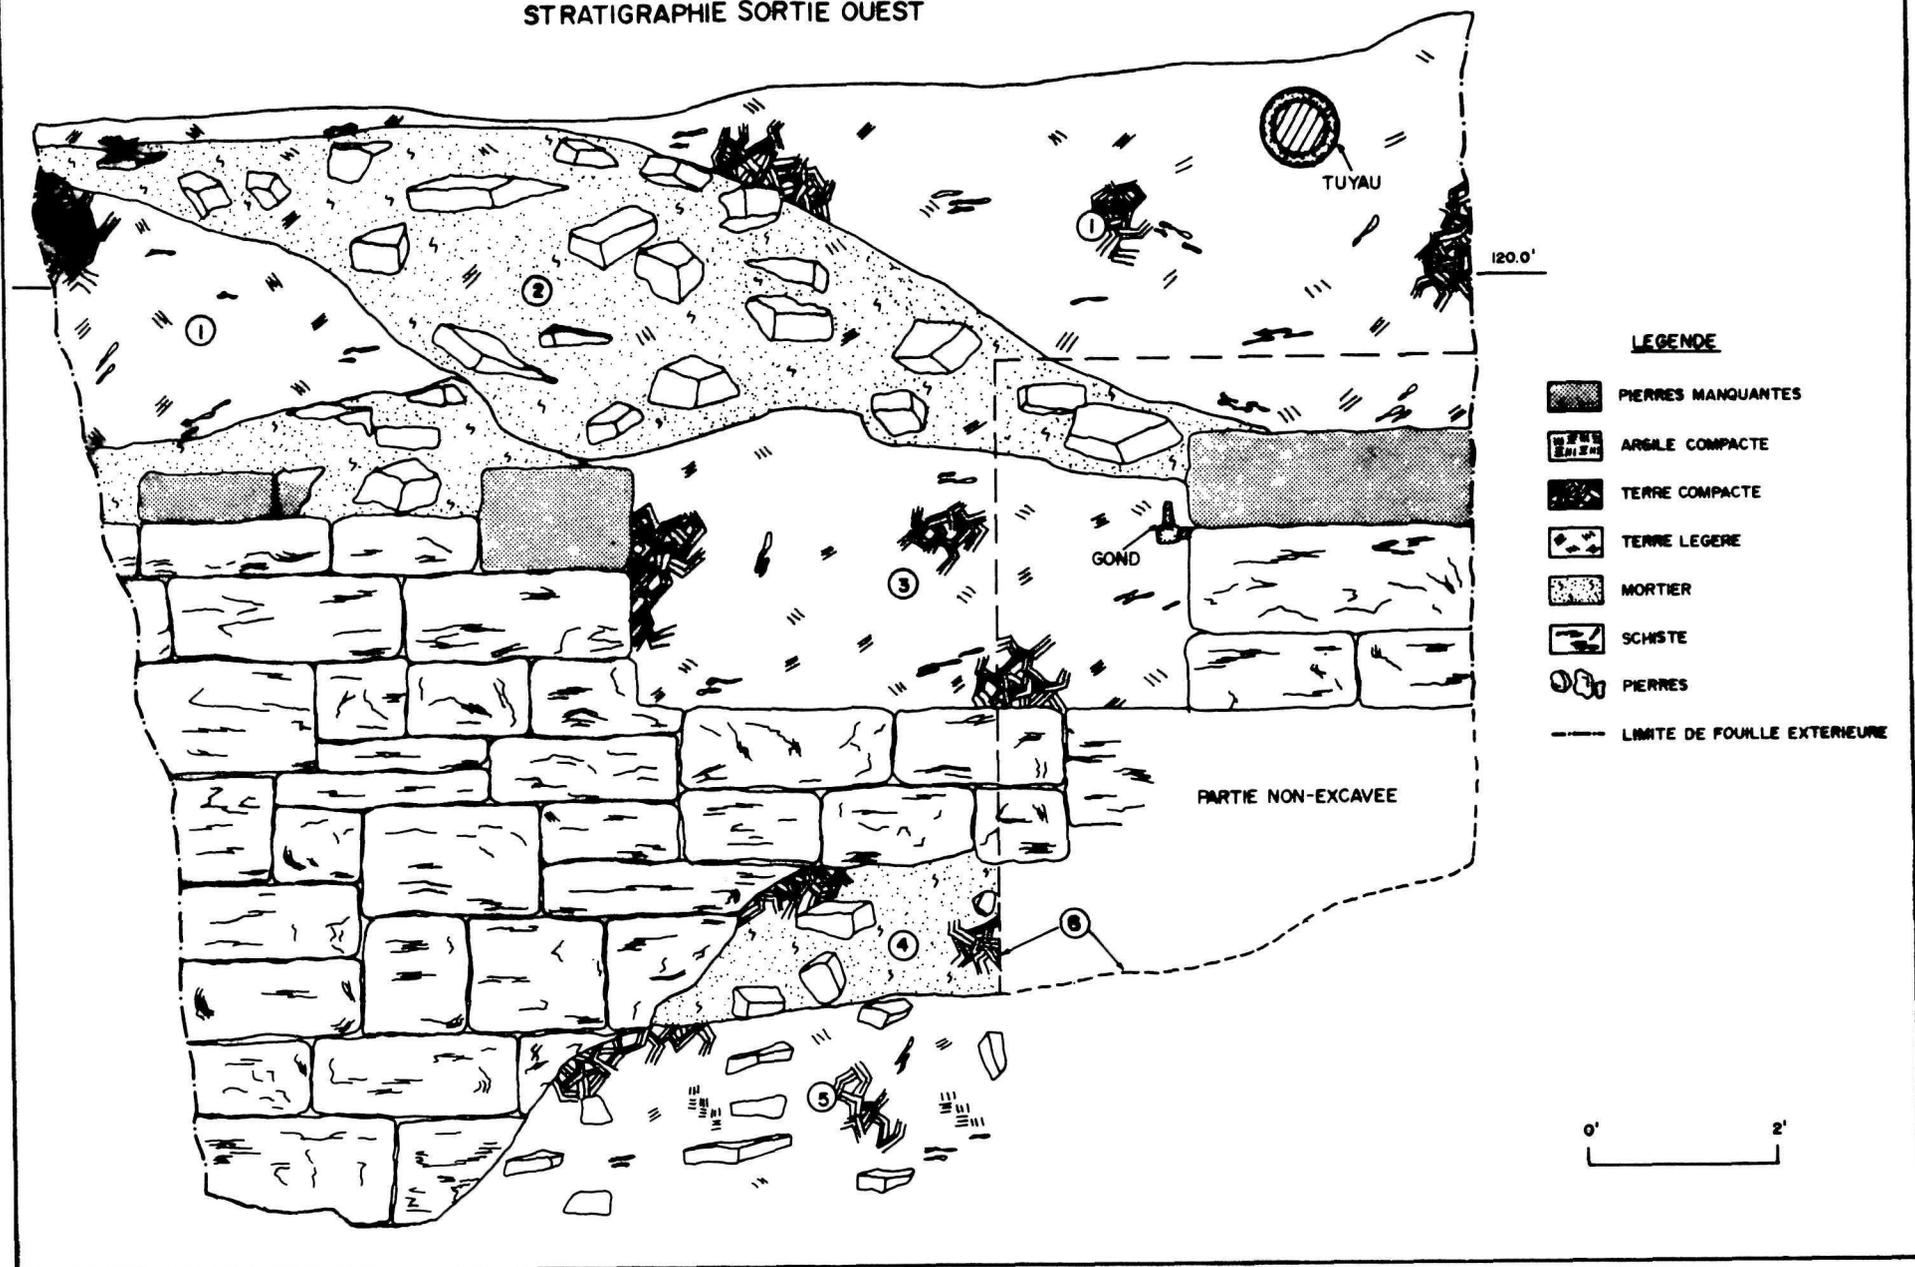
POTERNE RICHELIEU
STRATIGRAPHIE SORTIE OUEST

Fig. 24 La sortie ouest de la poterne Richelieu dans le parement extérieur du mur d'escarpe: élévation.

- 1) Terre brune et schiste.
- 2) Pierres et mortier.
- 3) Terre brune et schiste.
- 4) Pierre, mortier, terre brune.
- 5) Pierre, mortier, terre brune.
- 6) Le pointillé délimite la berme qui fait face à l'entrée.

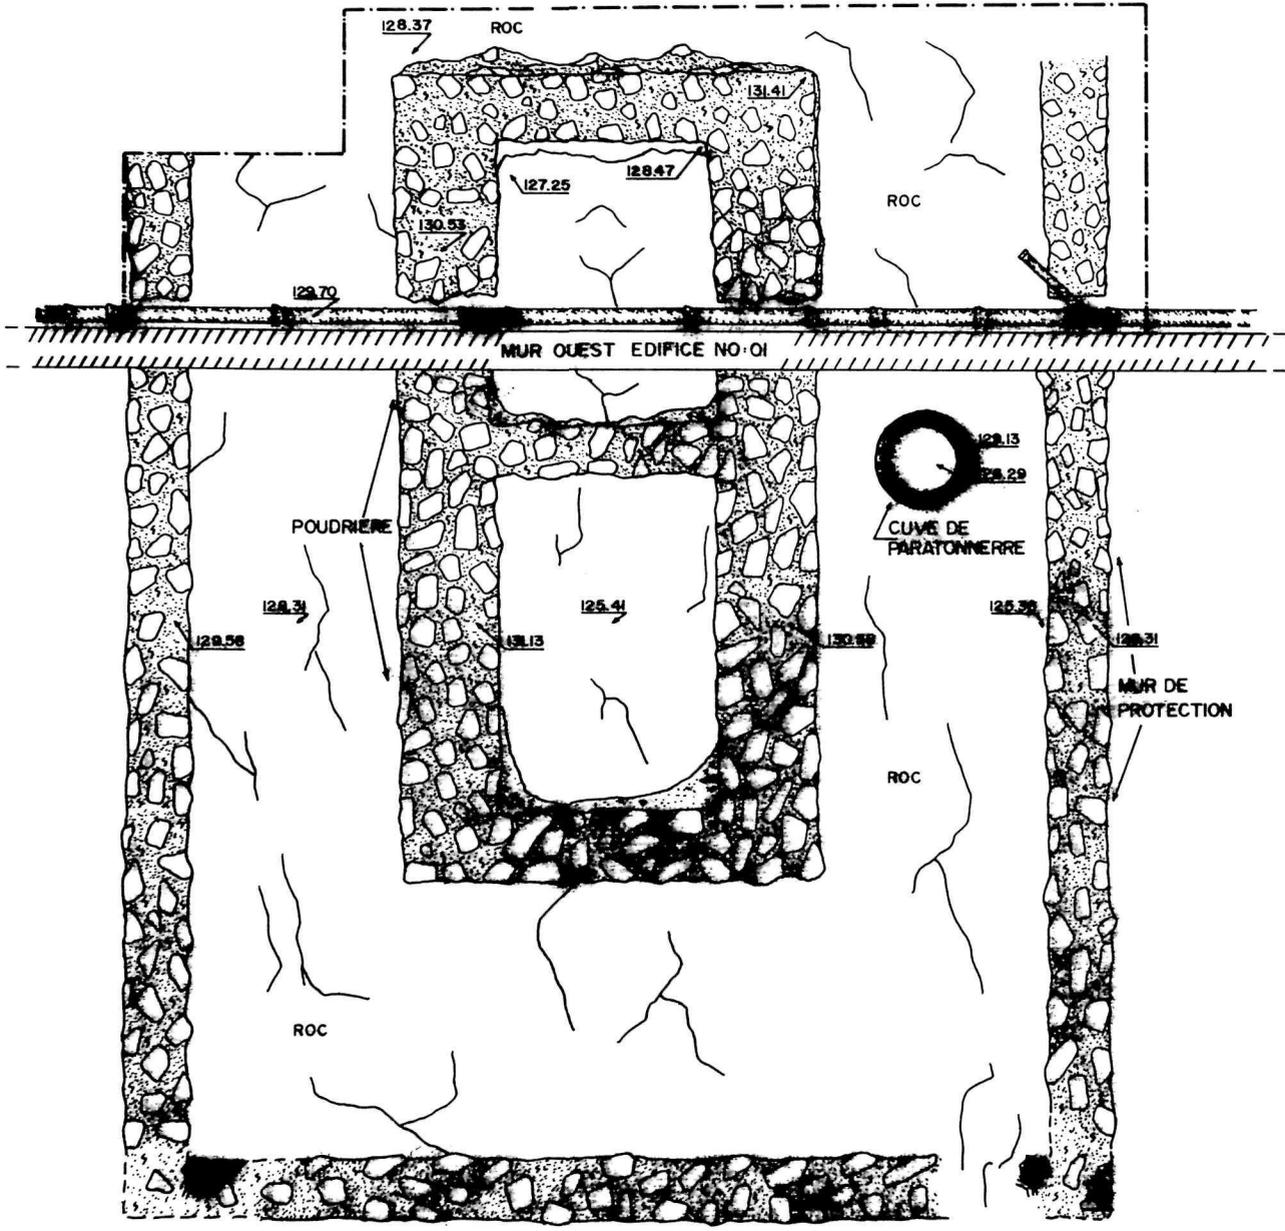
EDIFICE NO:1
 PLAN GENERAL DES STRUCTURES

3 Plan général des structures dégagées
(76-18G21-D1)

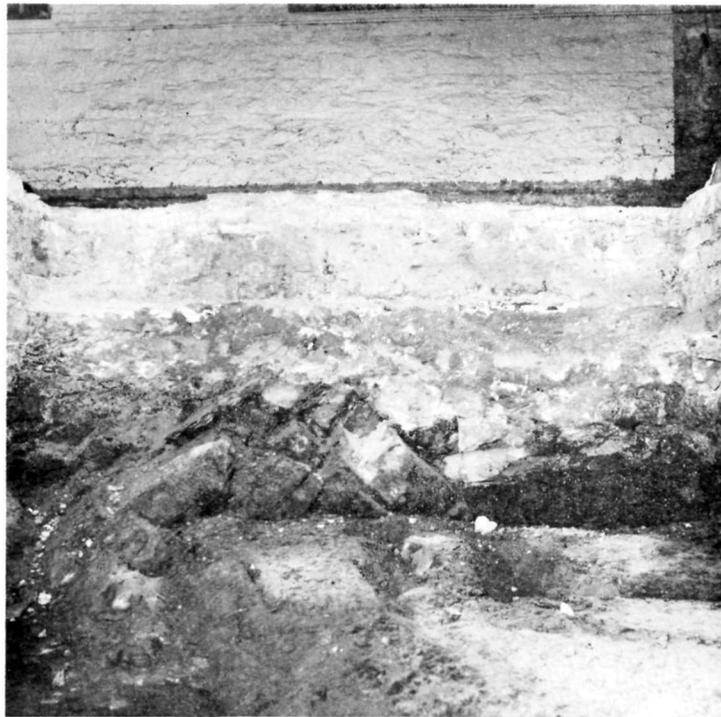
7 L'intérieur de la poudrière;
direction: ouest
(18G-107X)

La poudrière ainsi que son mur de protection ont été construits sur le roc. Les variations entre les élévations du roc ont été compensées par une fondation en pierres de champs (fig. 7). Pour le mur de protection, cette fondation est moins élevée à cause de la hauteur considérable du roc sous ce dernier. Sur le dessus de la fondation se trouve une rangée de pierres plates disposées de façon à former un empattement pour le mur. La fondation et l'empattement de pierres sont de quelques pouces plus larges que le mur. La méthode de construction est la même pour le mur de protection. Il est possible de constater le fait uniquement à l'intérieur de l'annexe où une partie de la section nord du mur de protection est assez bien conservée.

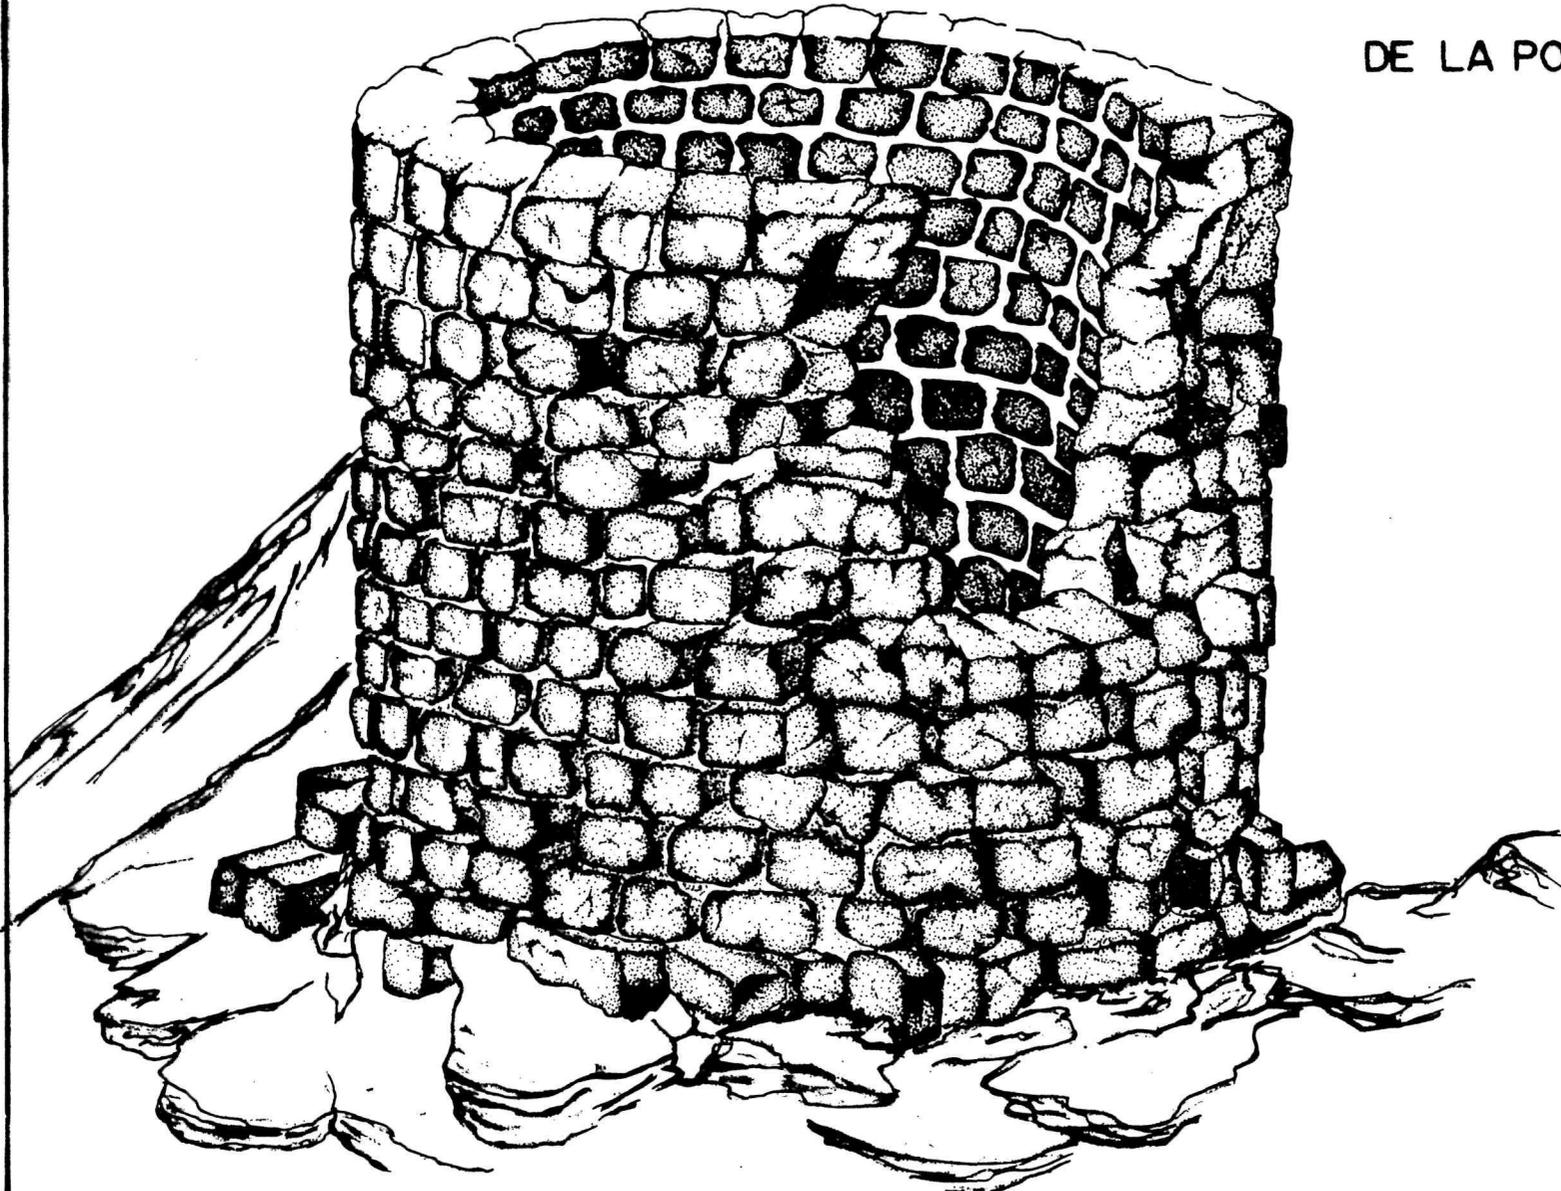
CUVE DU PARATONNERRE
DE LA POUDRIERE

EDIFICE NO:1

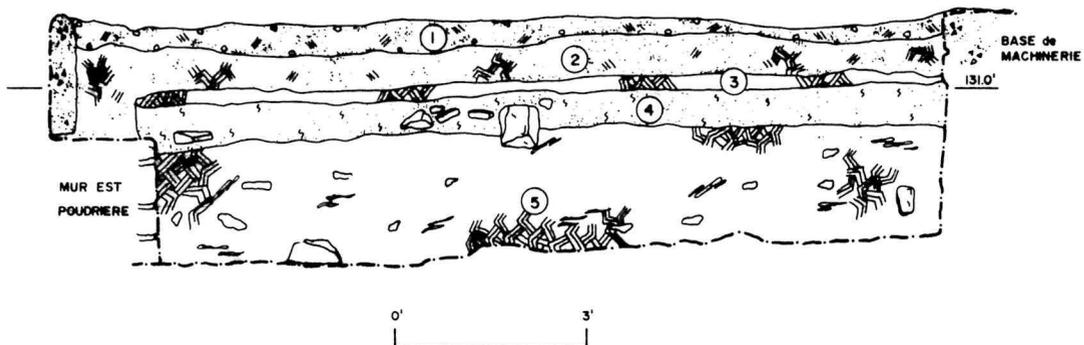
POUDRIERE coupe EST-OUEST

EDIFICE NO:1
STRATIGRAPHIE

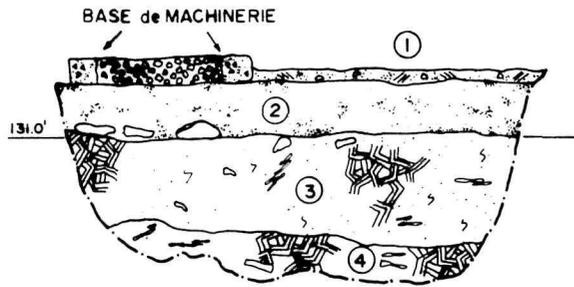
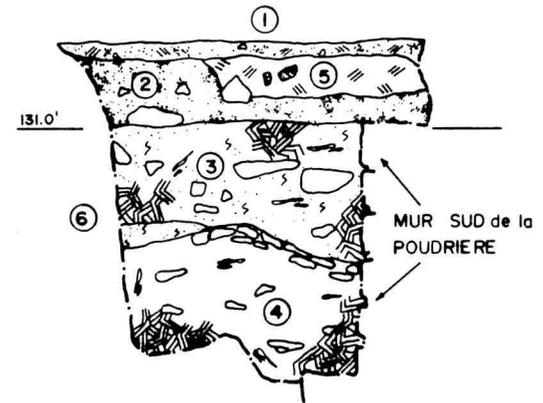
12 Poudrière: stratigraphies nord-sud
(76-18G21-D4)

- 1- Couche de surface, gravier, poussières
- 2- Couche de sable, quelques pierres
- 3- Terre brun foncé, mortier, schistes
- 4- Terre brun foncé, schistes
- 5- Terre brune, brique
- 6- Concentration de mortier
