AU PARC DE L'ARTILLERIE, QUEBEC:
LES POTERNES DAUPHINE ET RICHELIEU

DANS LE BASTION SAINT-JEAN
AU PARC DE L'ARTILLERIE, QUEBEC:
EDIFICE NO. 1
EDIFICE NO. 2

FRANCE TANGUAY

(1976)

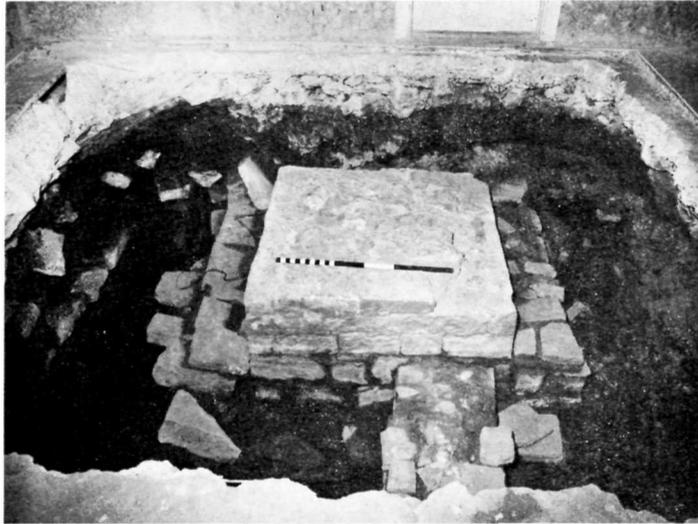
4 Le socle de cheminée
(74-R208X-2)

Un mur de maçonnerie traverse le sondage de part en part dans un axe nord-sud. Le mur proprement dit est d'une hauteur de 3.5'. La méthode de construction est la même que pour le socle de cheminée. A cause de l'irrégularité de la surface du roc à cet endroit le mur a été construit sur un empiètement en moellons ébauchés. Cet empiètement excède le mur sur une largeur de 0.5'. La longueur de ce mur nous est inconnue car il disparaît dans la paroi sud du sondage. Il a été retrouvé à une vingtaine de pieds plus loin (sud) par les ouvriers du Parc qui ont creusé près du mur ouest du no. 2. Il s'étend probablement sur toute la longueur de l'édifice. Il n'est pas possible pour le moment d'établir son

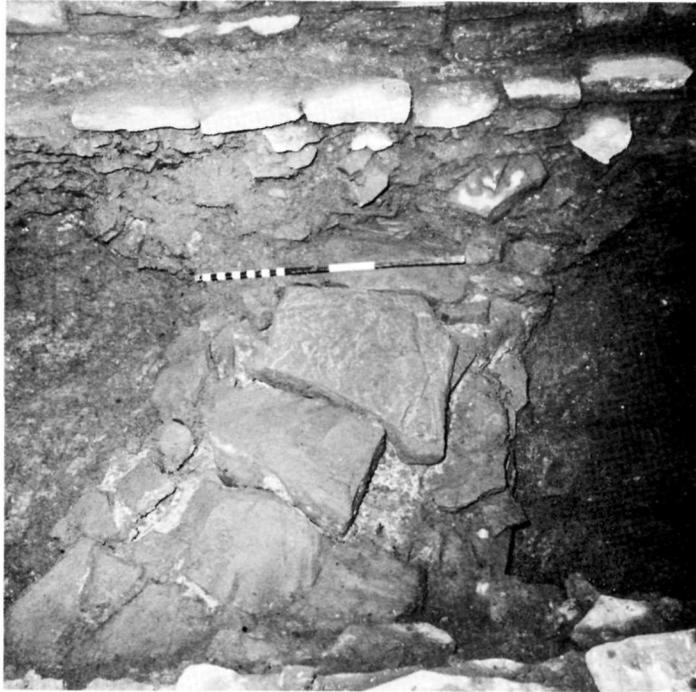
6 La section nord du canal d'évacuation
(75-R204X-9)

Nous avons maintenant la certitude que le canal d'évacuation traverse le mur nord du no. 2 et se poursuit à l'extérieur. Nous avons pu faire cette constatation à la fin du mois de mai 1976 au moment où on a dégagé l'extérieur du mur nord du no. 2 à la pépinière afin d'installer un tuyau de drainage. Par conséquent, ce canal est antérieur à l'édifice no. 2 (2).

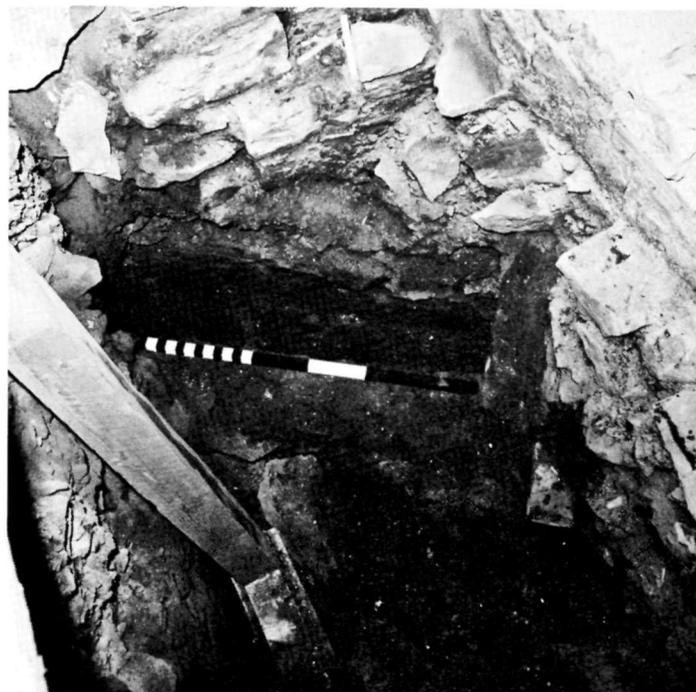
7 La section sud du canal d'évacuation
(75-R206X-6)

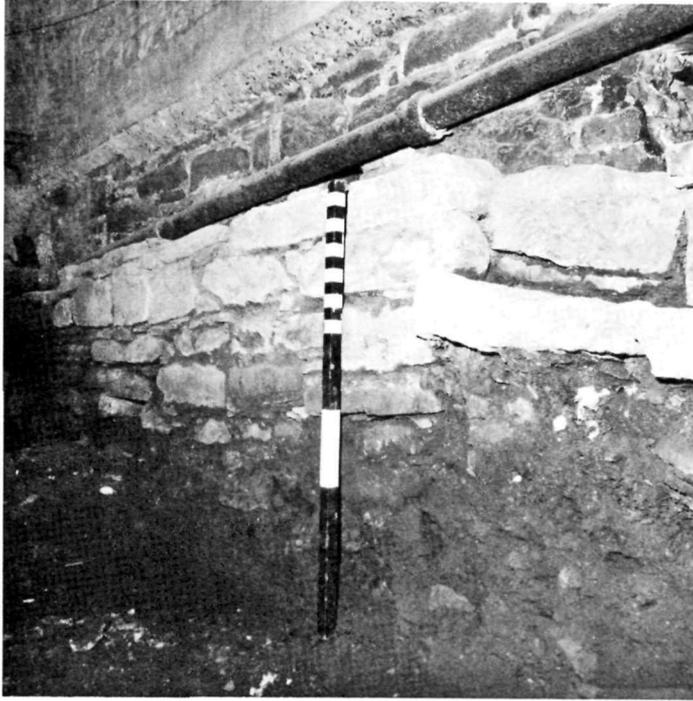
11 Encastrement dans le mur nord de l'édifice no. 2
(75-R204X-5)

Quant aux murets, la seule utilisation que nous puissions leur attribuer serait qu'ils aient servi à supporter les poutres d'un plancher en bois qui devaient être disposées dans un axe nord-sud. Cette hypothèse est corroborée par l'existence de trous de 1' X 1' à 2' de distance les uns des autres qui ont déjà vraisemblablement déjà servi à recevoir des poutres. Ces encastremements avaient été pratiqués dans la paroi nord de l'édifice no. 2; leur base coïncide avec le sommet des murets (fig. 11).

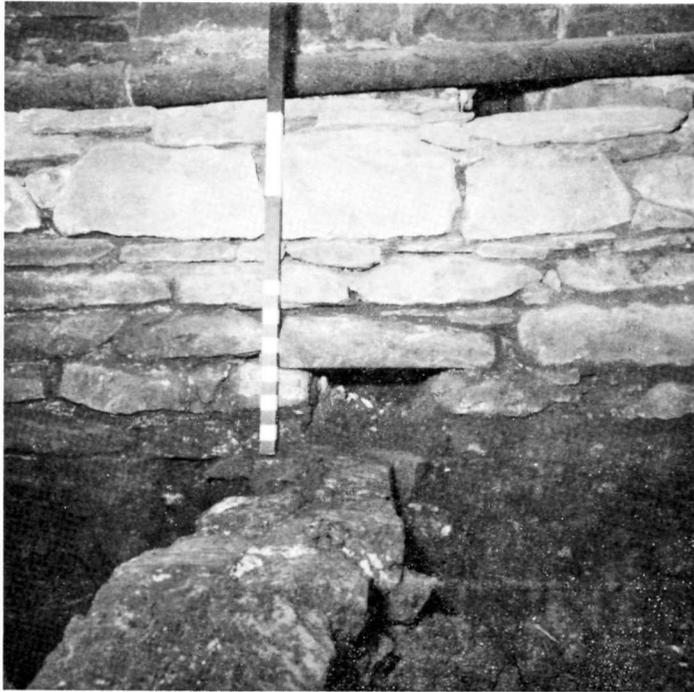
12 Bouche d'aération dans l'assise inférieure du
muret nord et dallage
(75-R210X-10)

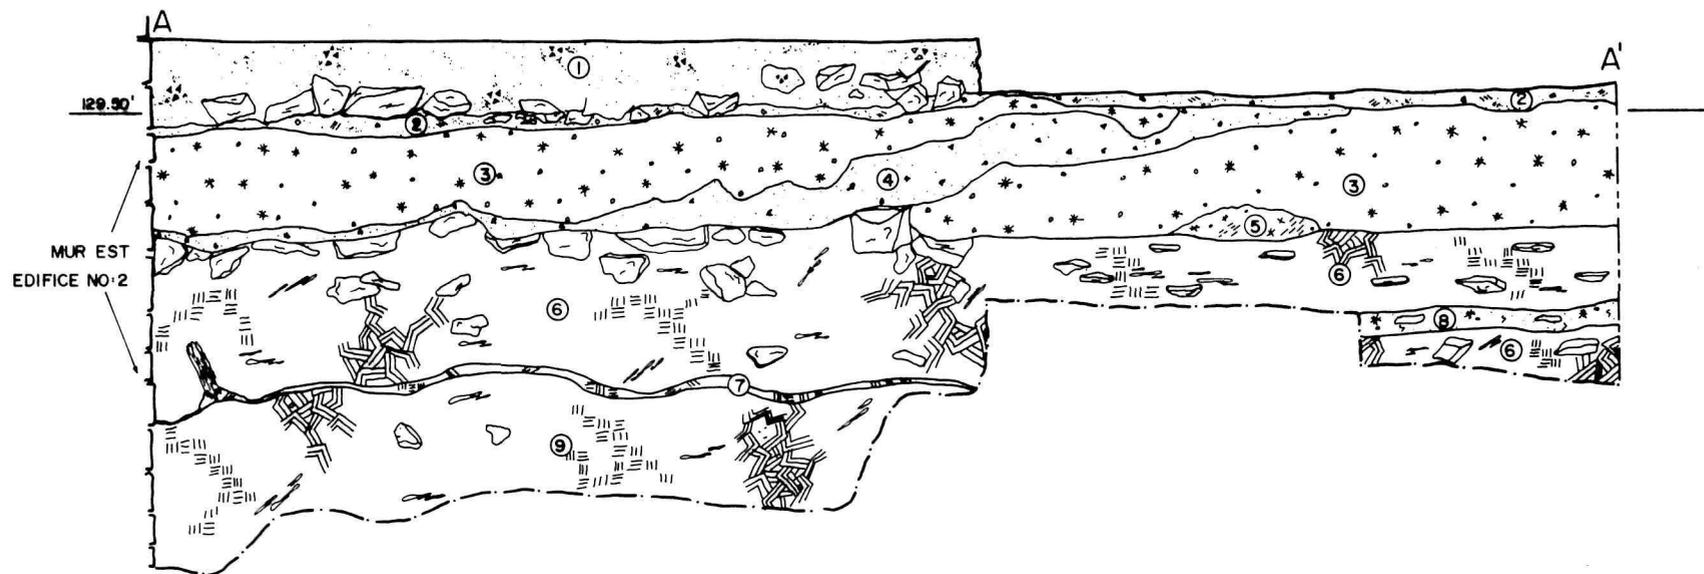
EDIFICE NO:2
COUPE AA'

13 Coupe stratigraphique est-ouest
(76-18G22-D2)

- 1- Plancher de béton
- 2- Terre brune sablonneuse et pierres
- 3- Mâchefer
- 4- Poussière de charbon
- 5- Mâchefer et cendre
- 6- Schiste, pierre, terre argileuse brun foncé
- 7- Terre argileuse rouge
- 8- Pierres calcaires, mâchefer, mortier
- 9- Terre argileuse brun foncé mêlée de schiste

En effet, le mâchefer était un matériau de remplissage très apprécié puisqu'il permettait la circulation de l'eau et protégeait les planchers contre l'humidité. Par conséquent, on peut très bien avoir décidé d'utiliser les débris de la fonderie de l'Arsenal qui n'étaient pas d'une grande utilité, comme remplissage à divers endroits dans le Parc. Associé à cette couche: un tuyau d'évacuation en fonte.

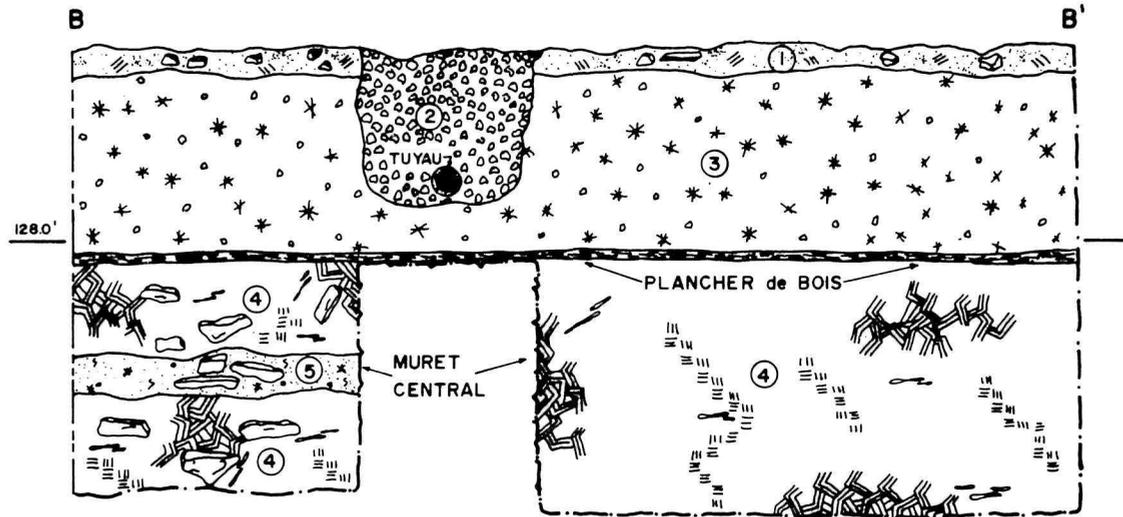
EDIFICE NO: 2
COUPE BB'

- 1- Terre brune sablonneuse et pierre
- 2- Gravier et tuyau
- 3- Mâchefer
- 4- Schiste, pierre, terre argileuse brun foncé
- 5- Pierres calcaires, mortier, mâchefer
