Province House, Charlottetown, Î.-P.-É.
Rapport sur la maçonnerie et l'enveloppe du bâtiment (2013)

Présentation du 10 juillet 2014

7.1 Infrastructure A10 Foundations

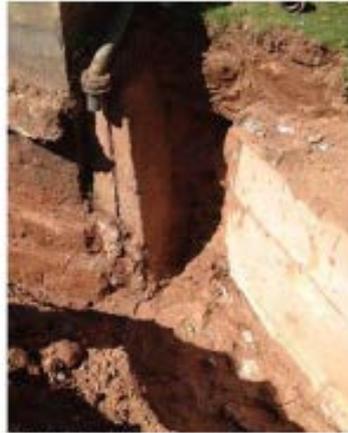
Figure 7.1. 11

- L'effondrement est évident dans les murs isolés et potentiels pour d'autres.
- Affaissement des murs liés aux piliers du portique.
- La sursaturation des matériaux génère des particules en suspension et de la moisissure.

- Élimination, suppression des systèmes électriques et restructuration, remplissage des trous, reconstruction des murs, nouvelle pierre, coulage, jointoiement, conservation des matériaux notamment les anciens finis, conservation, renforcement et reconstruction de la structure de charpente en bois.
