BULLETIN DE RECHERCHES

N° 311

Intervention archéologique au Cercle de la garnison à Québec 1992-1993

Robert Gauvin
Service canadien des parcs

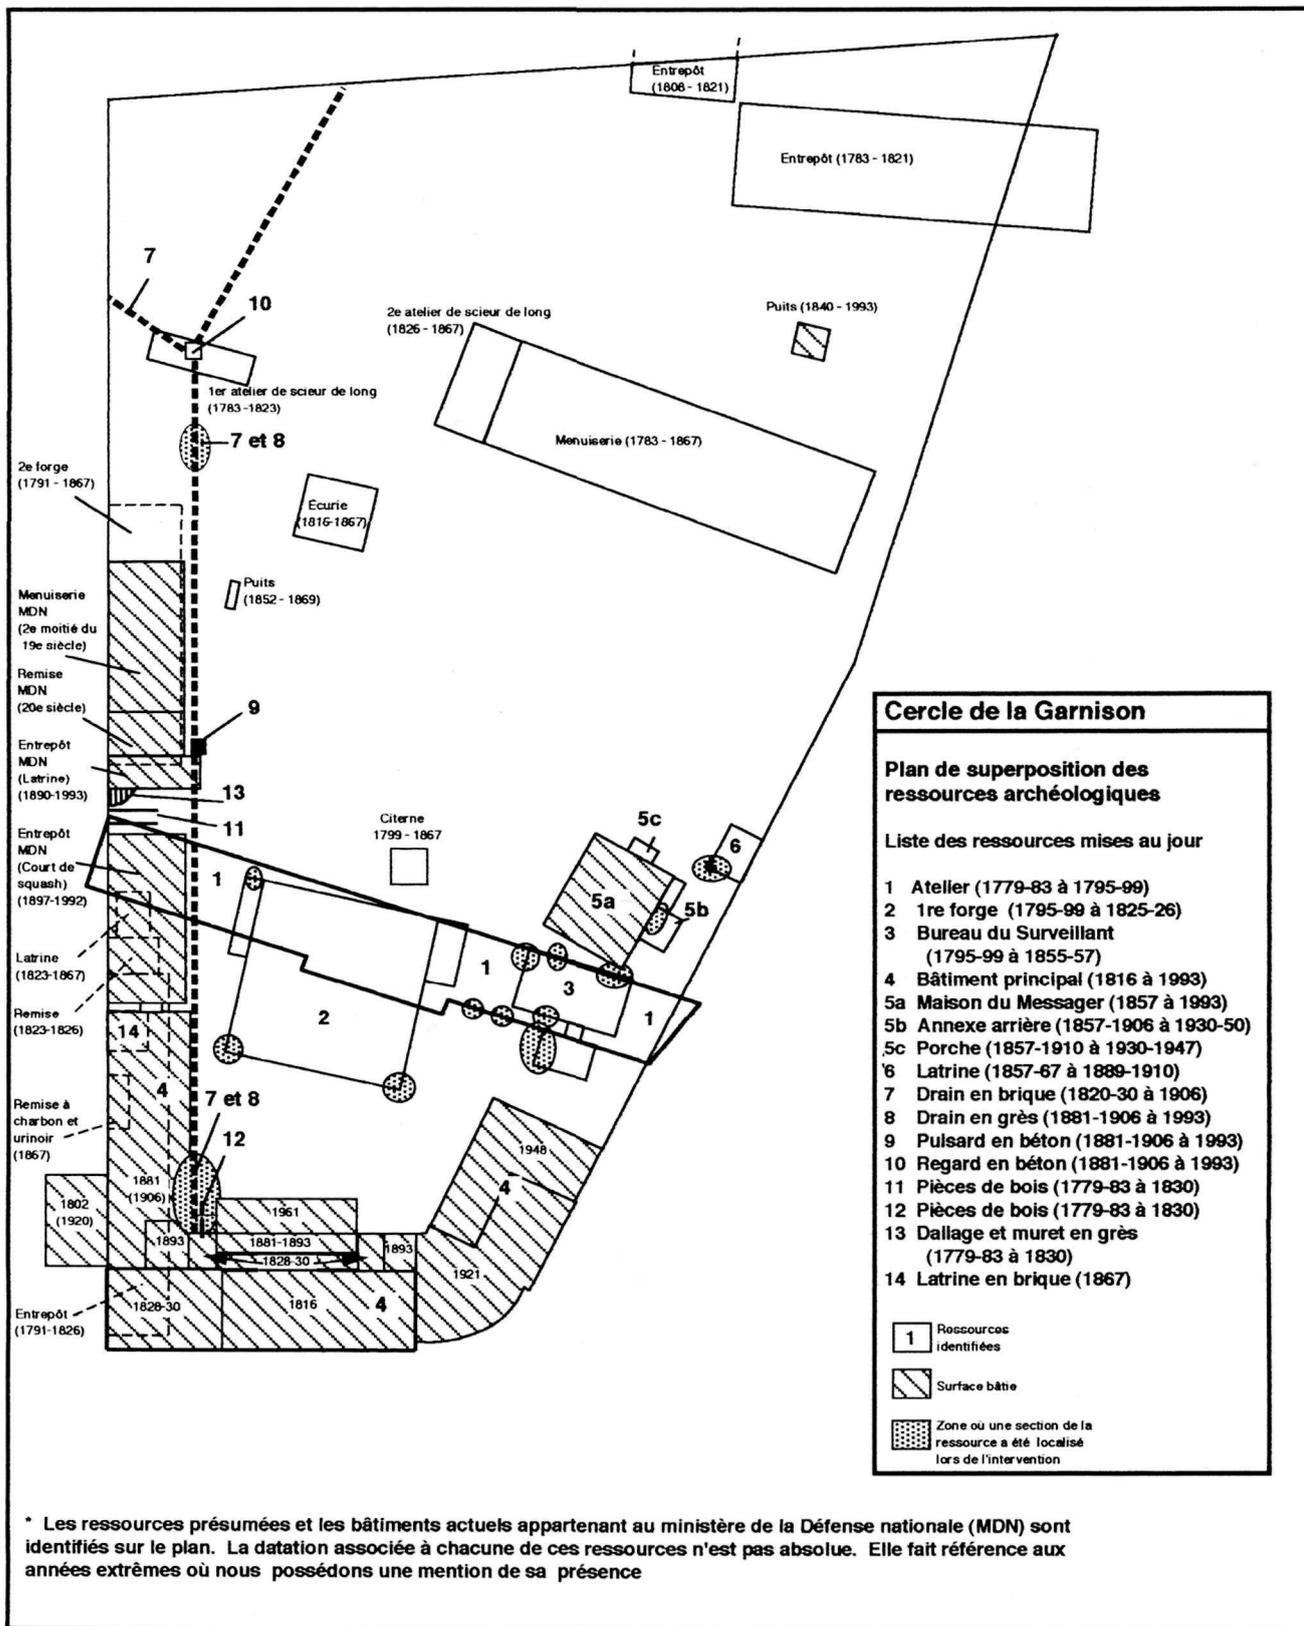
* Les ressources présumées et les bâtiments actuels appartenant au ministère de la Défense nationale (MDN) sont identifiés sur le plan. La datation associée à chacune de ces ressources n'est pas absolue. Elle fait référence aux années extrêmes où nous possédons une mention de sa présence

1 Plan de superposition des ressources archéologiques (SCP, 92-80G-1 — R. Gauvin)

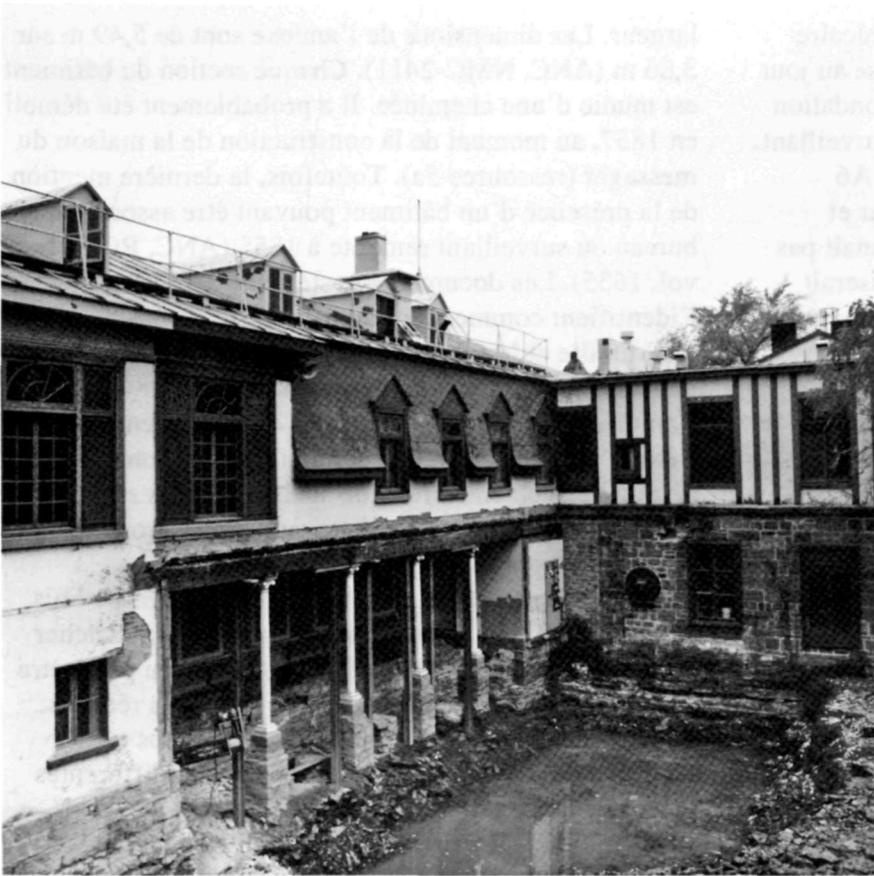
(SCP, 80G92R21X12 — photo : R. Gauvin)

3 Façade sud du bâtiment principal après l'excavation du secteur du bar-terrasse qui datait de 1961. On peut voir sur la photo le drain de brique ainsi que les deux séries de piliers derrière lesquelles apparaît le mur de la première véranda.

Le bâtiment principal (ressource 4) (fig. 3)
